UNIVERSIDADE FEDERAL DO ABC  
PROGRAMA DE PÓS-GRADUAÇÃO EM CIÊNCIA E TECNOLOGIA AMBIENTAL

**ANÁLISE DOS FATORES MORFOMÉTRICOS E  
HIDROCLIMATOLÓGICOS DA BACIA HIDROGRÁFICA DO  
TAMANDUATEÍ QUE INFLUENCIAM NA OCORRÊNCIA DE  
INUNDAÇÕES NO MUNICÍPIO DE SANTO ANDRÉ - SP**

**Dissertação de mestrado apresentada ao  
Programa De Pós-Graduação Ciência e Tecnologia  
Ambiental, da Universidade Federal do ABC, como  
parte dos requisitos para a obtenção do título de  
Mestre em Ciência e Tecnologia Ambiental.**

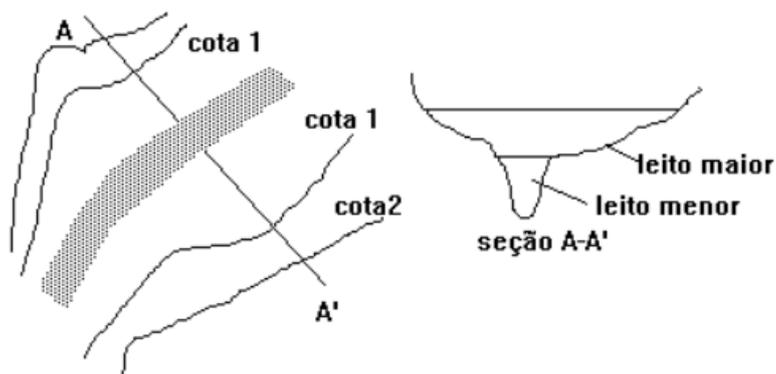
Figura 1- Esquemática de uma inundação próxima ao leito de um rio

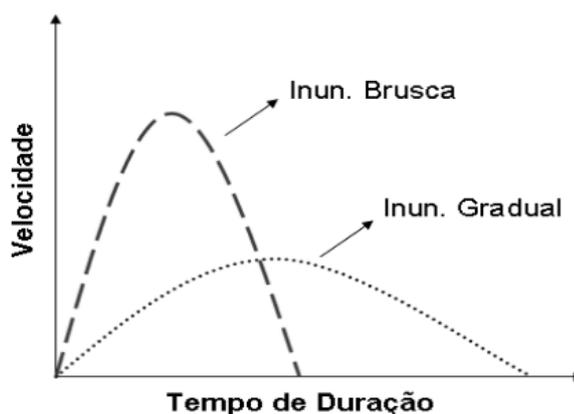
Figura 2– Diferenças entre a inundação brusca e gradual

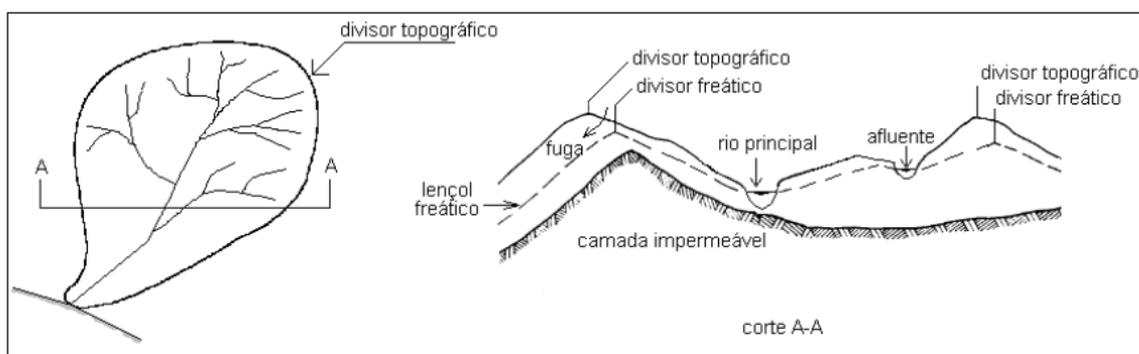
Figura 3 - Representação em planta e corte de uma bacia hidrográfica e seus divisores.

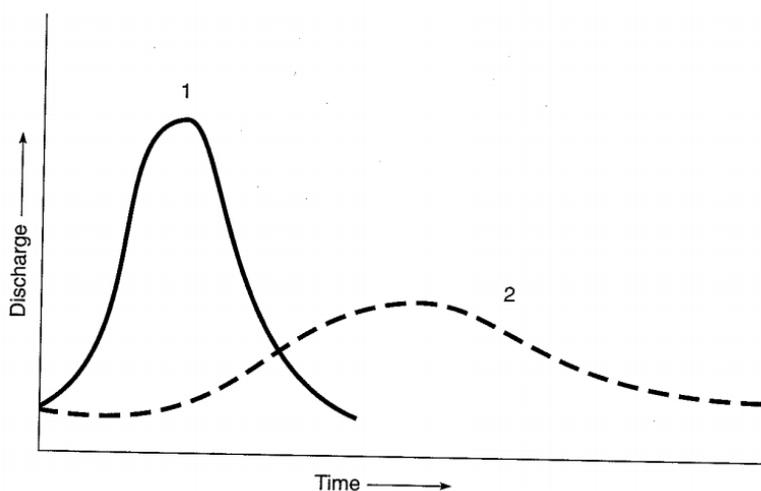
Figura 4 – Hidrógrafa idealizada e resposta generalizada as características de drenagem da bacia. O efeito de uma característica individual é mostrado assumindo-se que as outras características sejam constantes.

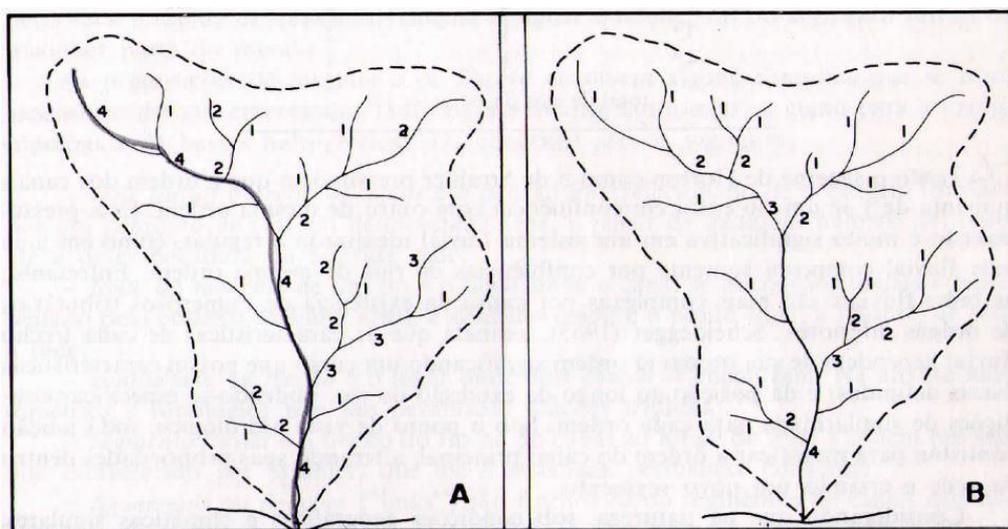
Figura 5 - Hierarquia dos canais em uma bacia hidrográfica: a) método de Horton b) método de Strahler.

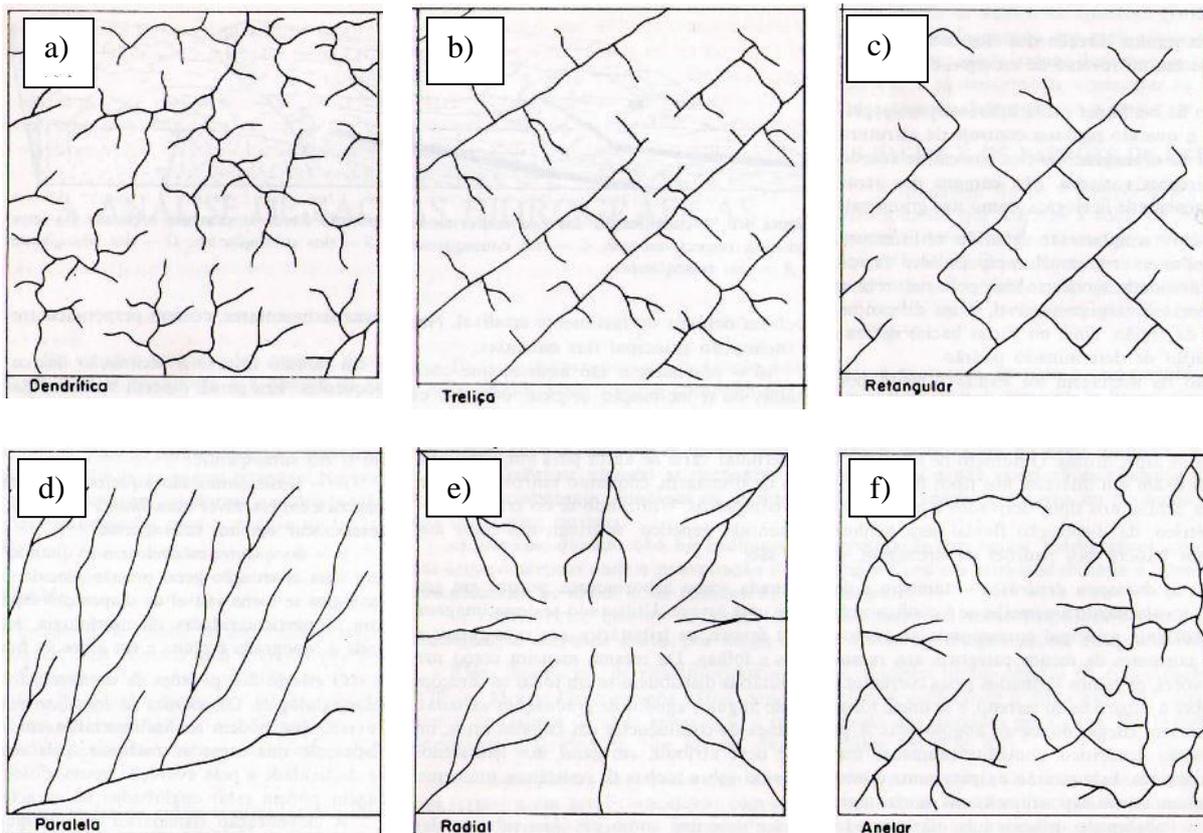
Figura 7- Padrões texturais de canais em uma bacia hidrográfica

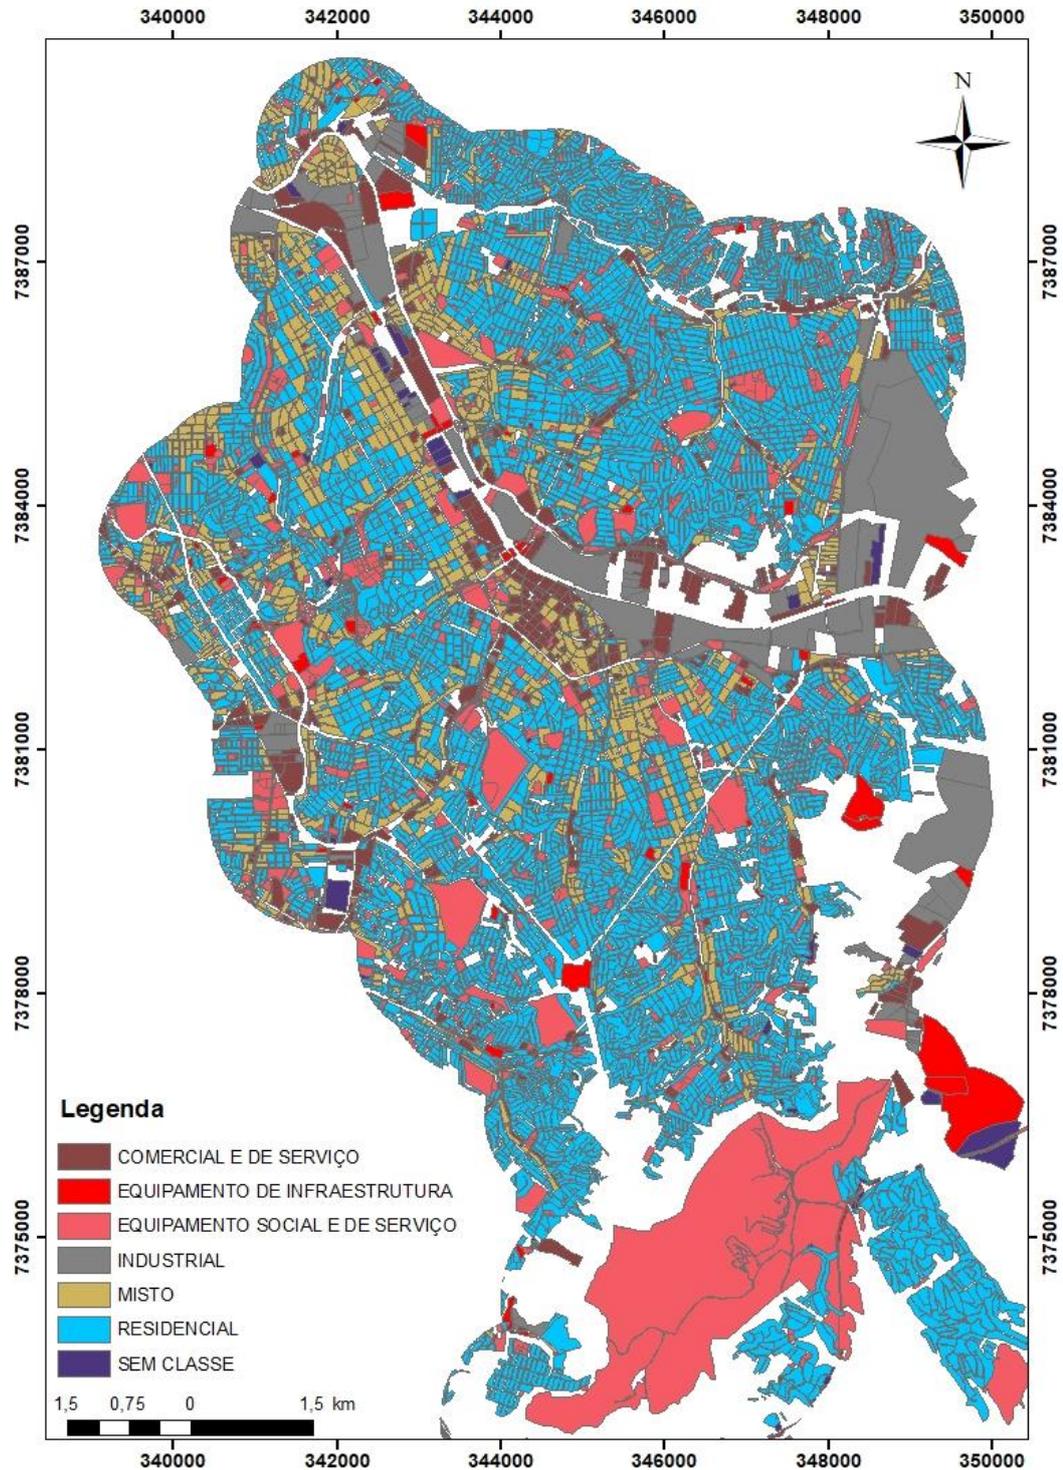
Figura 8 – Uso e ocupação do solo na área urbana do município de Santo André

Observa-se que a urbanização está consolidada na porção norte de Santo André. Isso também significa que o local está sujeito aos problemas citados anteriormente com relação a urbanização e o risco às inundações. Nos locais de uso residencial, industrial e misto grande parte do solo está impermeabilizada, dificultando a infiltração da água e maximizando os processos de inundação, além da erosão/assoreamento que podem ser causados tanto em ocupações regulares que geralmente utilizam serviços de terraplenagem que expõem os solos, quanto pelas áreas de alta declividade em terrenos cristalinos ocupadas irregularmente, ambas facilitando os processos de erosão. Assim, observa-se que o risco às inundações está diretamente relacionado com o grau de antropização.

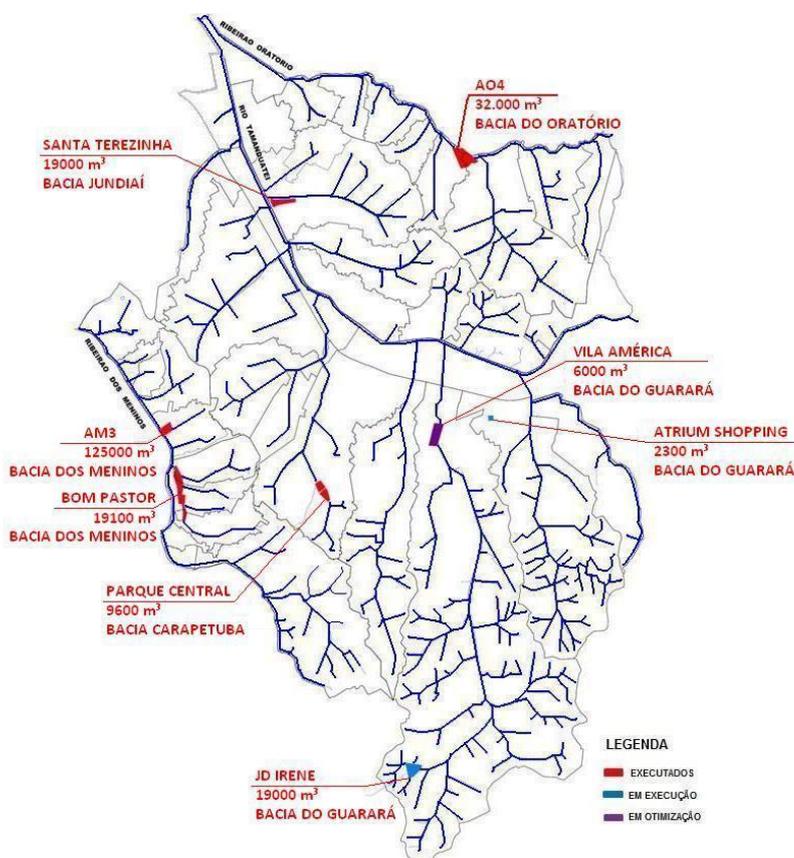
Figura 11 – Localização dos piscinões na cidade de Santo André

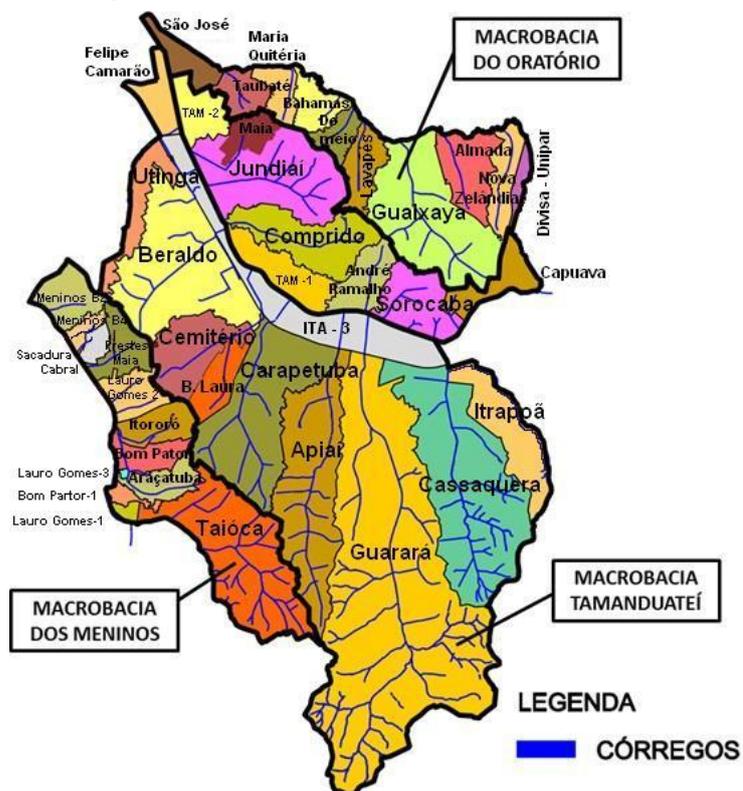
Figura 14 – Microbacias da região urbana do município de Santo André.

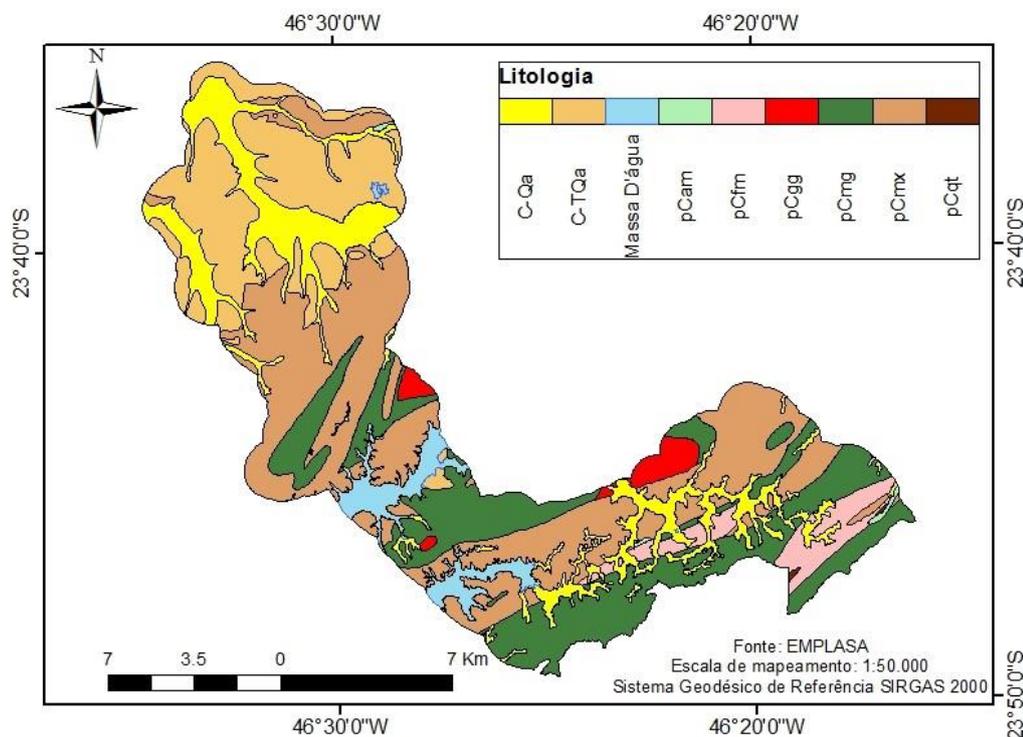
Figura 17– Mapa geológico do município de Santo André

\***C-Qa**: Aluviões fluviais, argila, areia e cascalho; **CT-Qa**: Argilas, areias e cascalhos da Formação São Paulo. Inclui depósitos elúvio-coluviais correlatos; **pCgg**: Granitos a granodioritos normais ou em parte gnáissicos, equigranulares ou profiróides; **pCmg**: Migmatitos e gnaisses graníticos, podem achar-se cisalhados até gnaisses miloníticos em zonas de movimentação tectônica intensificada; **pCmx**: Micaxisto e/ou meta-arenito de médio grau metamórfico, inclui também xistos miloníticos em zonas de movimentação tectônica; **pCfm**: Filitos e/ou metassilitos, inclui também filonitos em zonas de movimentação tectônica intensificada; **pCam**: Anfibolitos, metabasitos (metadiabásio, metagrabo); e **pCqt**: Quartzitos.

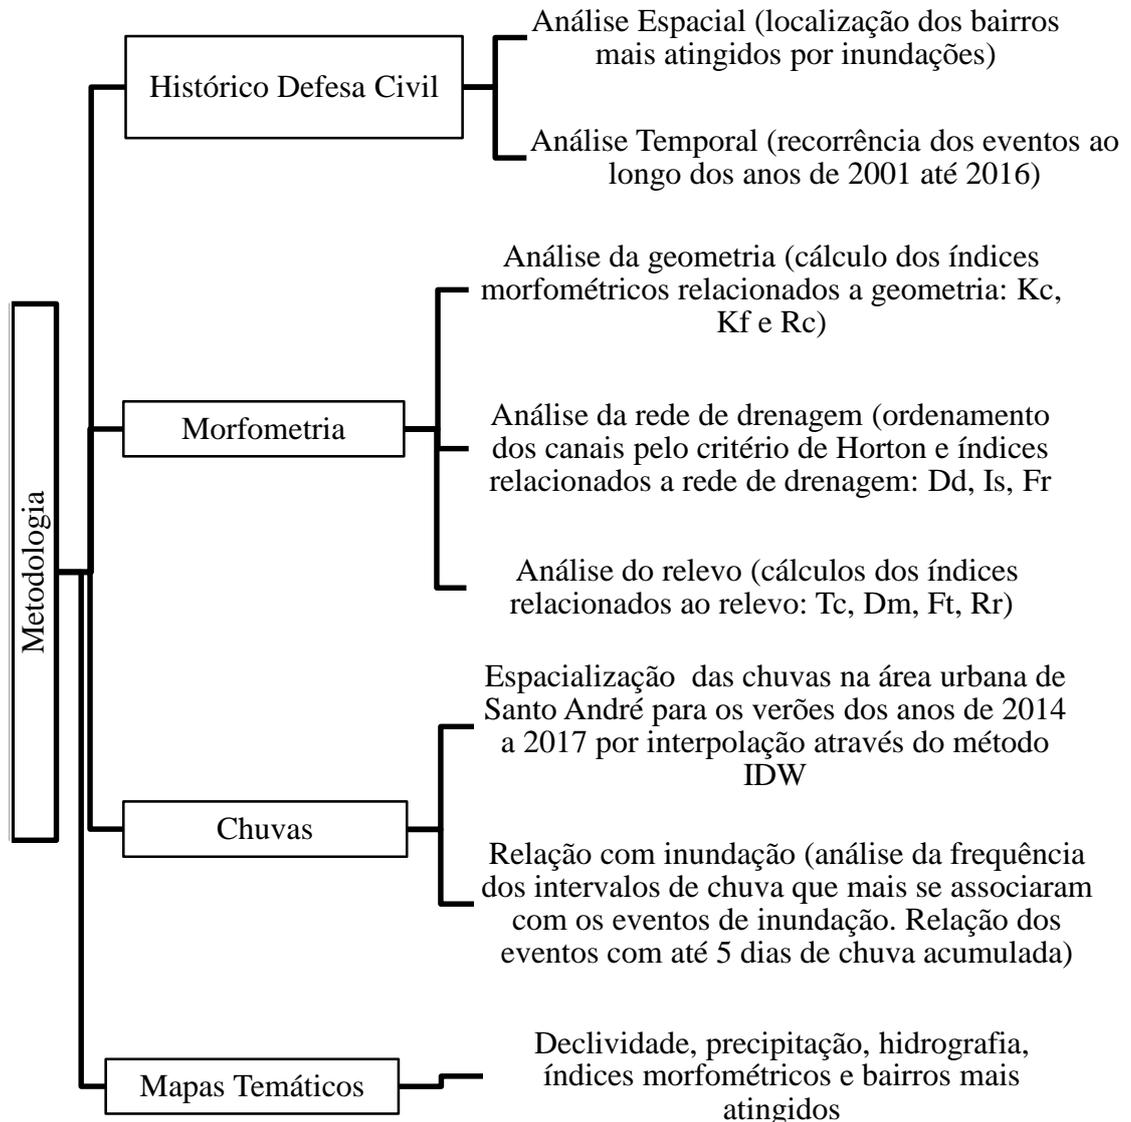
Figura 19 – Esquematização da metodologia adotada

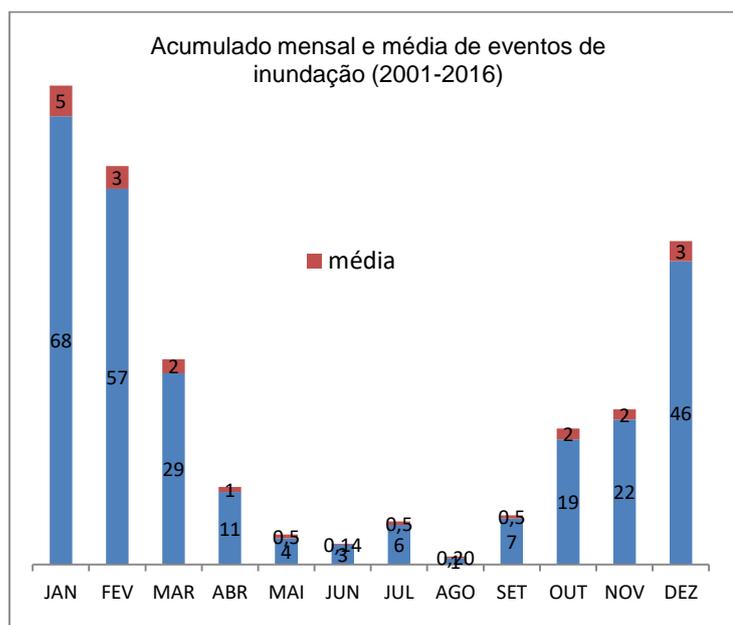
Figura 20 - Número acumulado de eventos hidrometeorológicos ocorridos mensalmente durante o período de 2001 a 2016 em azul, e a média de eventos por mês é representada pelas barras vermelhas.

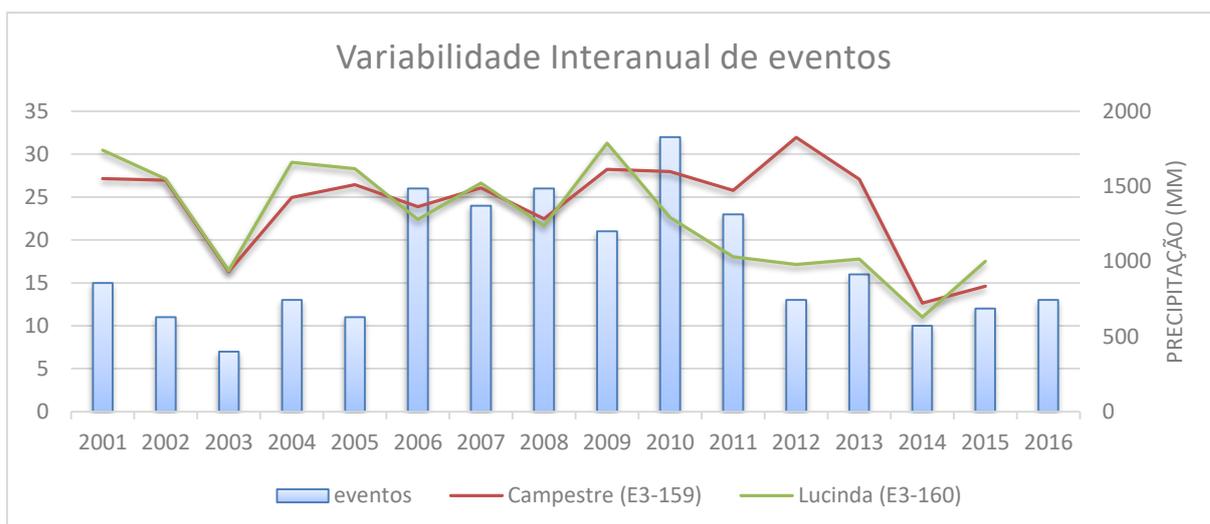
Figura 21 - Número de eventos registrados a cada ano, no período de 2001 a 2016.

Observa-se que o ano de 2003 foi aquele com menor registro de casos de inundação, apenas 7. Neste ano, a precipitação anual acumulada foi de 939 mm em ambas estações, segundo menor valor do período, estando abaixo apenas do ano de 2014, que registrou 629 mm na estação Lucinda. Os maiores valores de precipitação anual acumulada são os dos anos de 2004 (1659 mm, estação Lucinda), 2009 (1788 mm, estação Lucinda) e 2012 (1826 mm, estação Campestre). É possível notar que de acordo com esses valores os anos com maior taxa de precipitação anual acumulada não necessariamente são aqueles com maior número de registros de eventos pela Defesa Civil, como é o caso do ano de 2012, embora a precipitação neste ano no pluviômetro Lucinda tenha sido 980 mm, valor inferior aquele da estação Campestre. Ainda, é possível notar que a precipitação anual acumulada na estação Lucinda se associou mais com o registro dos casos de inundação.

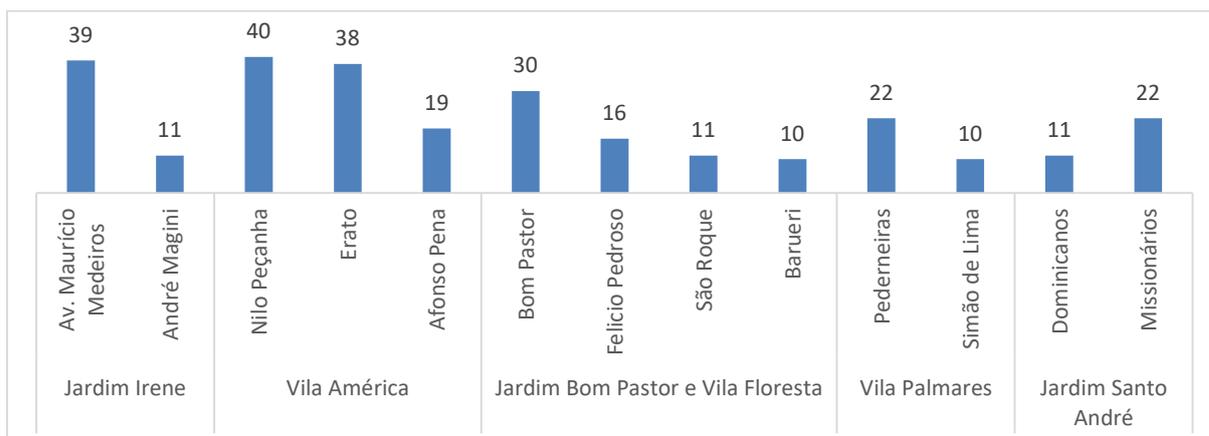
Figura 23–Bairros que tiveram mais de uma rua atingida e valores de ocorrências em suas respectivas vias.

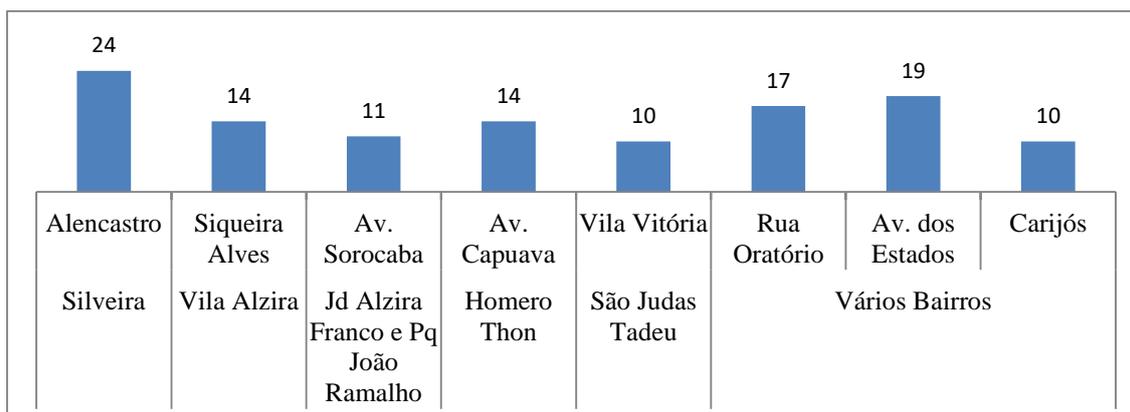
Figura 24–Bairros com apenas uma rua atingida e ruas que fazem parte de mais de um bairro. Os números indicam a quantidade de eventos registrados.

No Bairro Silveira a Rua Alencastro é a mais atingida. Na Vila Alzira, a rua mais atingida foi a Siqueira Alves, com 14 eventos, assim como a Avenida Capuava no bairro Homero Thon. A Avenida dos Estados teve um total de 19 ocorrências, seguida pela Rua Oratório com 17 casos e a Rua Carijós, com 10. A Avenida Sorocaba, que registrou 11 eventos está localizada em dois bairros mais atingidos: O Jardim Alzira e o Parque João Ramalho.

Na Figura 24 se encontram os bairros em que apenas uma rua registrou mais de dez eventos de inundação, bem como três ruas que fazem parte de mais de um bairro, como é o caso da Avenida Oratório, Carijós e Avenida dos Estados.

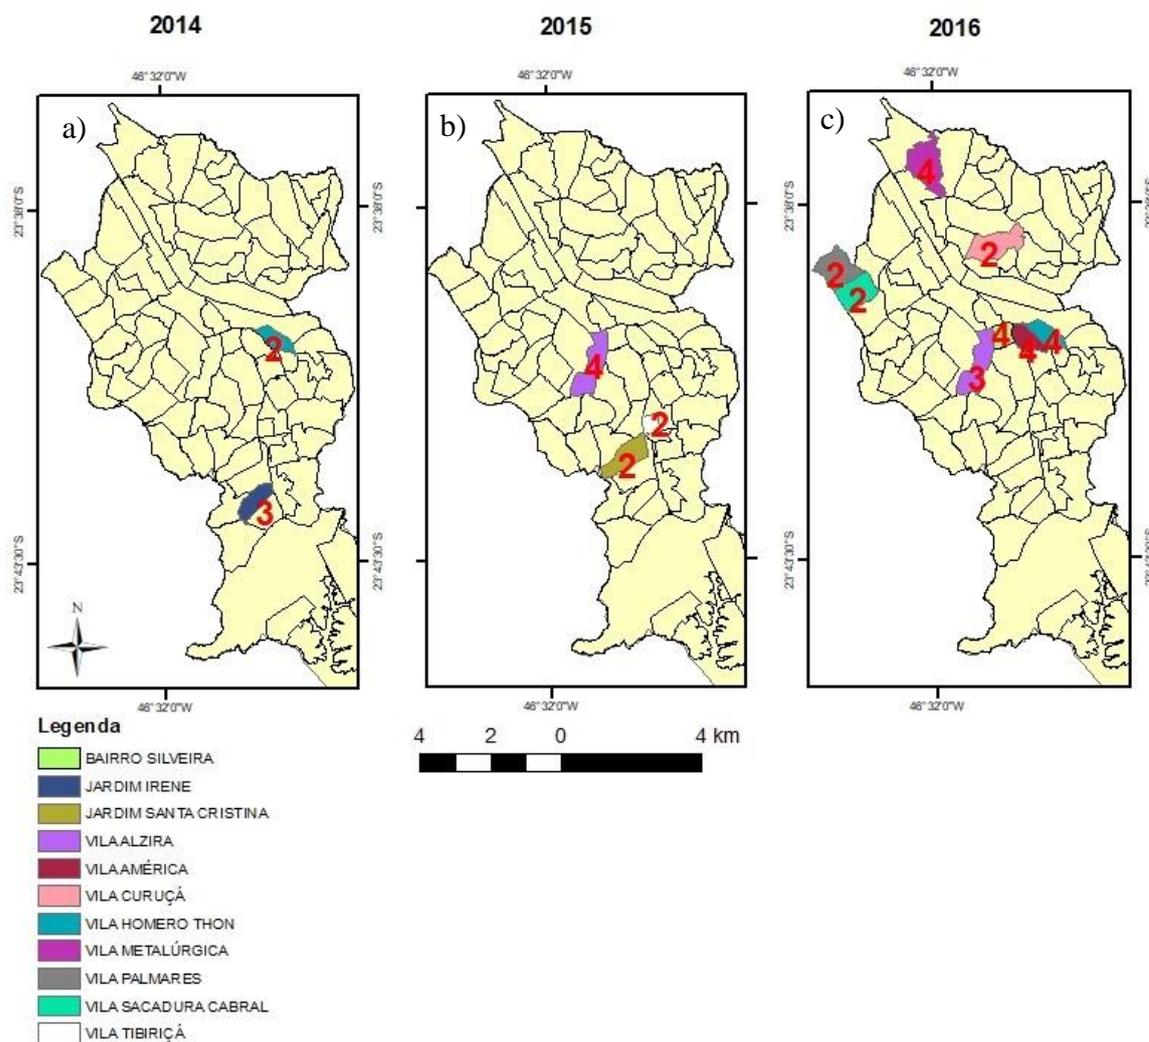
Figura 25- Bairros atingidos por inundações/enchentes no município de Santo André nos anos de 2014, 2015 e 2016 que registraram pelo menos dois eventos.

Em 2014 (Figura 25a) apenas dois bairros tiveram mais de dois registros: a Vila Homero Thon e o Jardim Irene. Em 2015 (Figura 25b) os bairros com mais de dois registros foram a Vila Tibiriçá, Vila Alzira e o Jardim Santa Cristina. Em contrapartida, o ano de 2016 (Figura 25c) sofreu mais intensamente do que os anos de 2014 e 2015. Segundo os registros da Defesa Civil, um total de oito bairros teve mais de duas ocorrências de inundações sendo

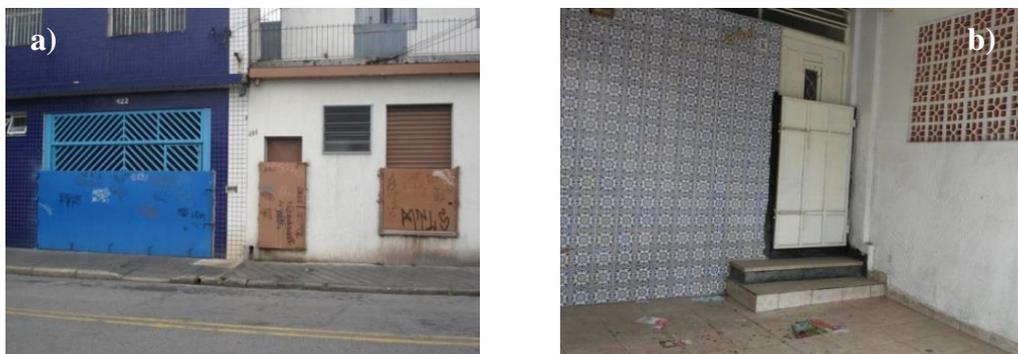
Figura 26– Comportas utilizadas na Vila América para conter as águas pluviais. a) Rua Erato; b) Rua Nilo Peçanha.

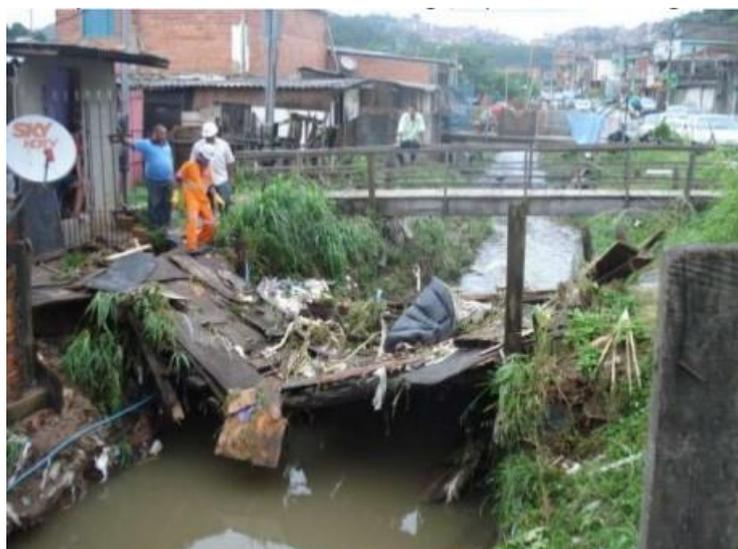
Figura 29- Danos causados por enchente na madrugada do dia 26 do mês de Janeiro de 2015 na Avenida Maurício Medeiros

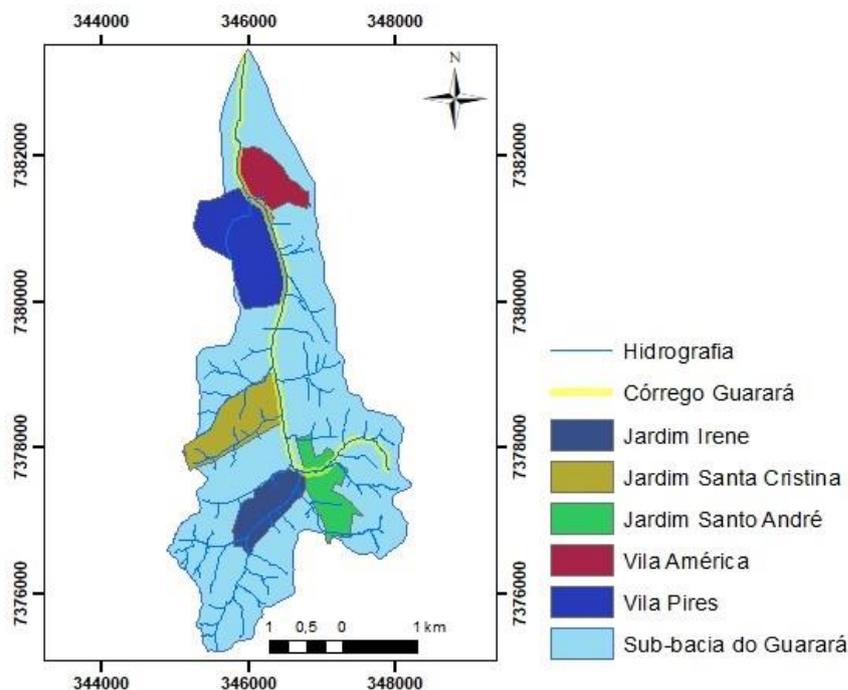
Figura 30- Sub-bacia do Guarará com rede de drenagem e bairros mais atingidos

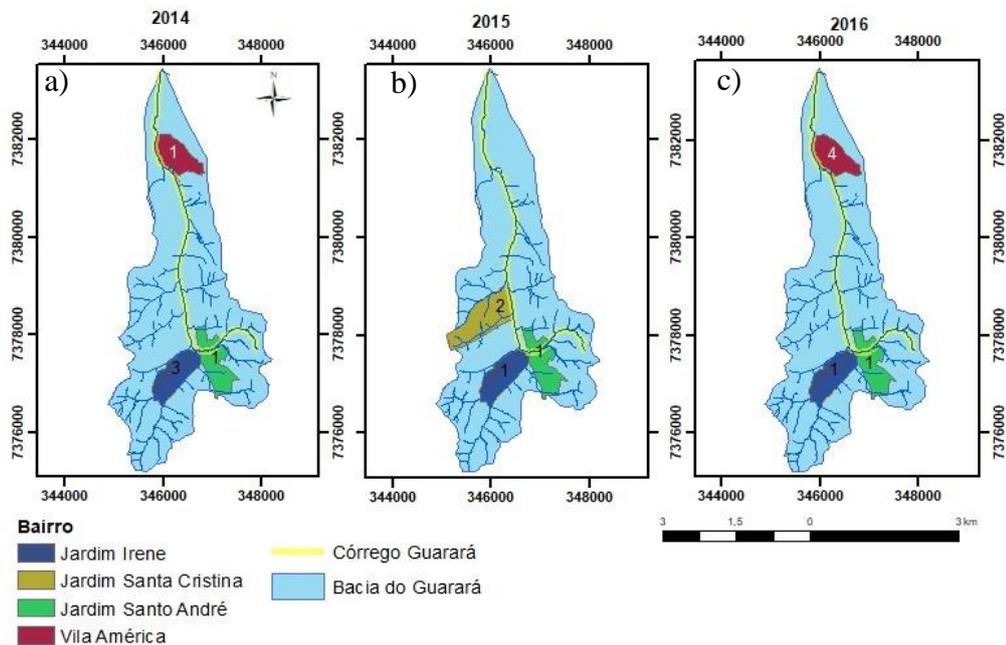
Figura 31– Número de ocorrências de enchentes/inundação na sub-bacia do Guarará nos anos de 2014, 2015 e 2016.

Com relação às ruas mais atingidas, já identificadas na seção 4.1, foram avaliadas a proximidade das mesmas aos cursos d'água. No caso da Vila América, localizado a jusante do Guarará, cujas ruas com maior número de chamados são a Rua Erato, Afonso Pena e Nilo Peçanha. Na Figura 32a, é possível visualizar que essas ruas além de estarem próximas entre si, se encontram ao lado do córrego do Guarará, evidenciando a influência deste curso d'água na ocorrência de inundações.

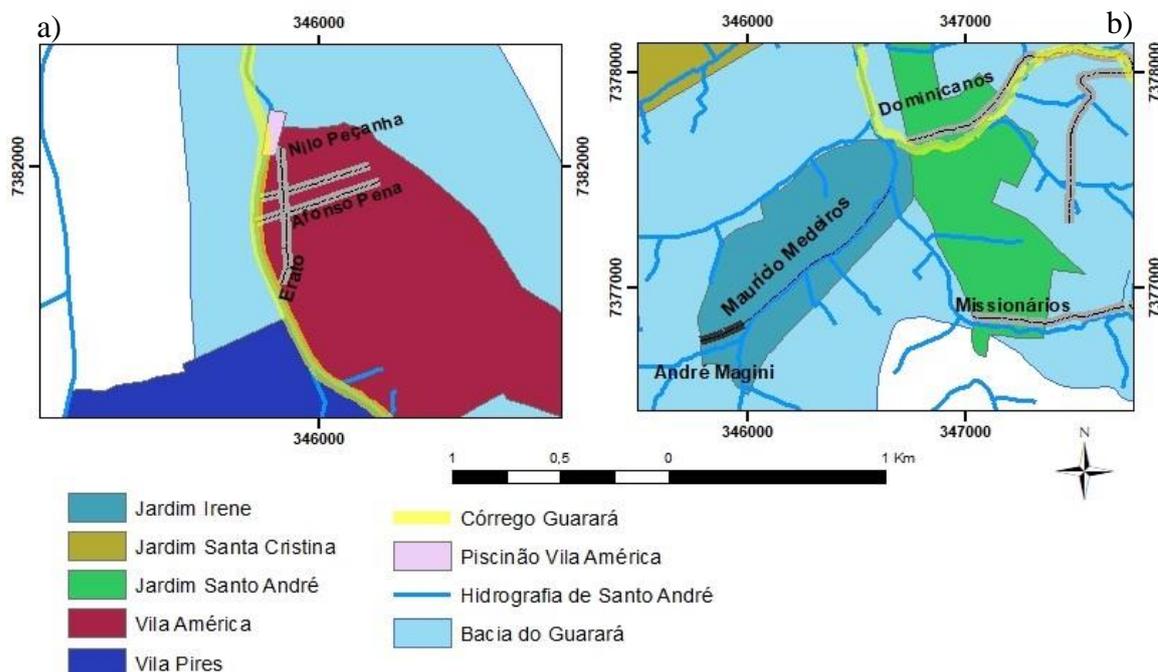
Figura 32 – Localização das ruas mais atingidas na sub-bacia do Guarará ilustradas pelas linhas cinza e preta.

Diante disso, é possível inferir que esses córregos próximos a essas vias seriam os responsáveis pelos eventos de enchente/inundações, tanto a montante quanto a jusante do Ribeirão Guarará.

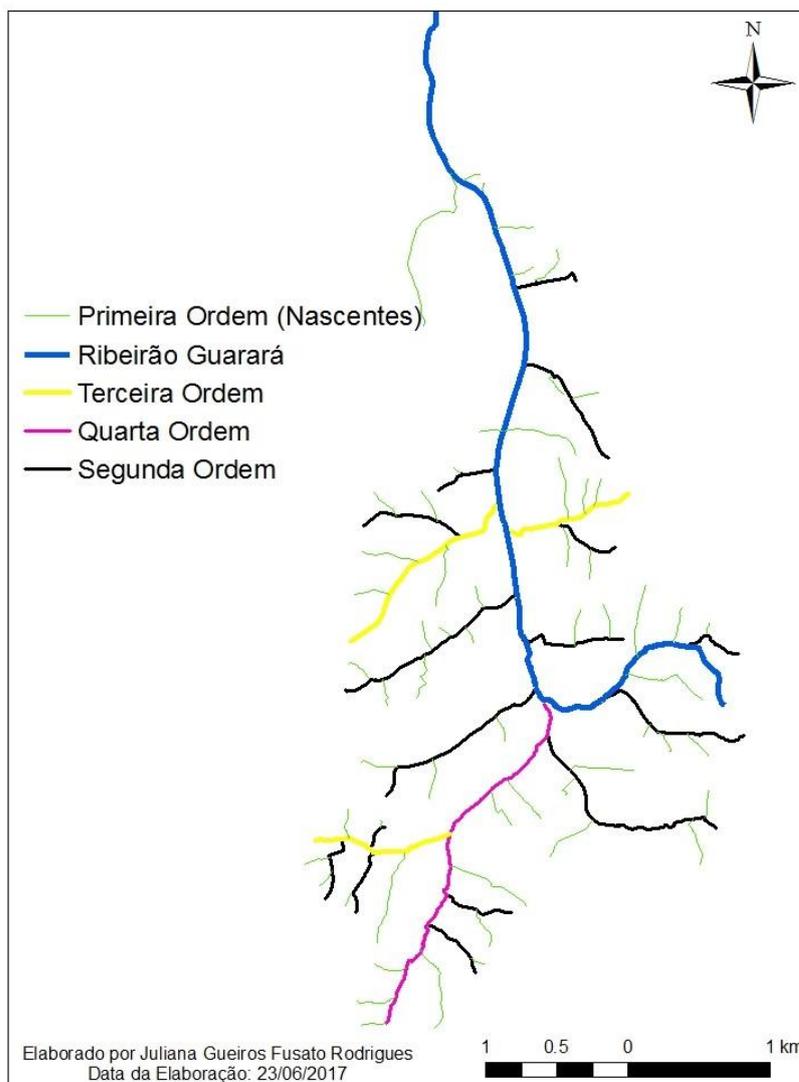
Figura 33 - Hierarquia da rede hidrográfica da sub-bacia do Guarará obtida por meio do critério de Horton.

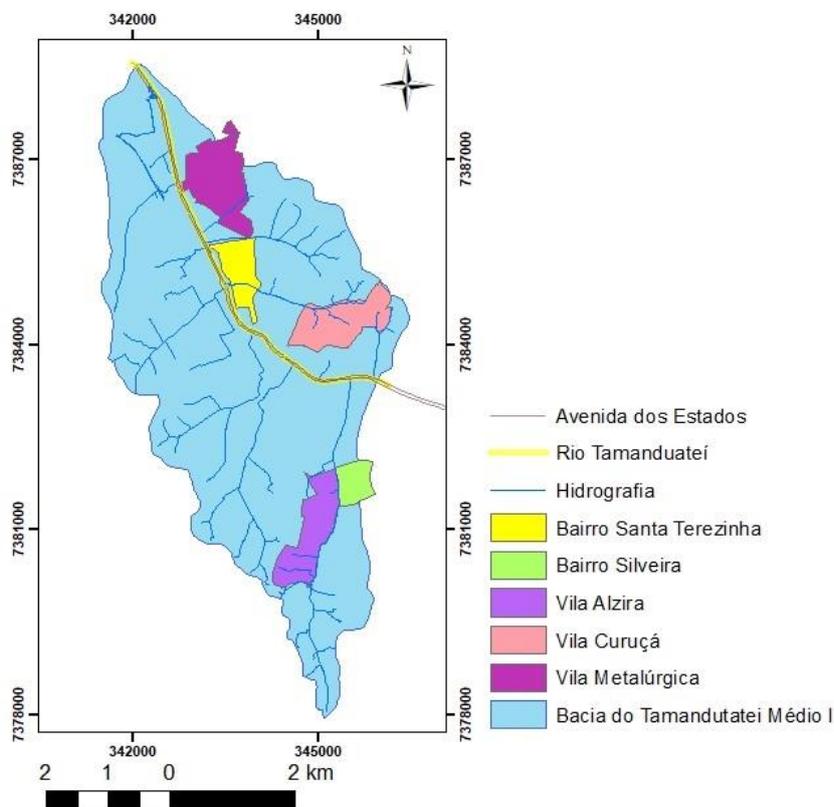
Figura 34- Bacia do Tamanduateí Médio I e os bairros mais atingidos por inundações

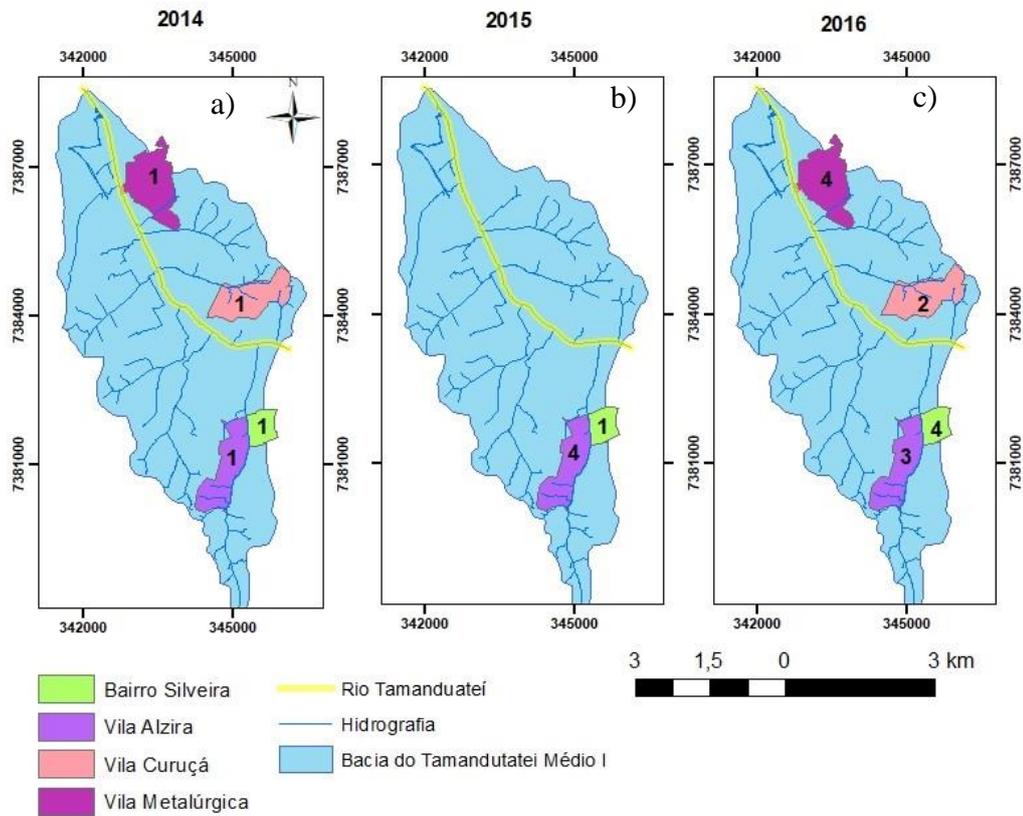
Figura 35 - Número de eventos de inundação nos bairros mais atingidos da sub-bacia do Tamanduateí Médio entre os anos de 2014, 2015 e 2016.

Ao todo, essa sub-bacia possui 64 registros de fenômenos hidrometeorológicos distribuídos nos bairros citados durante o período de 2001 até 2016. A Figura 35 ilustra a localização desses bairros na sub-bacia. Observa-se que o Rio Tamanduateí está próximo de três bairros: Vila Metalúrgica, Vila Curuçá e Bairro Santa Terezinha enquanto que os bairros localizados no setor sul da sub-bacia estão mais afastados do rio citado. No entanto, a Vila Alzira e o bairro Silveira são os que apresentam maior número de eventos durante os anos de 2001-2016. O bairro Santa Terezinha teve seu último registro de inundação no ano de 2012.

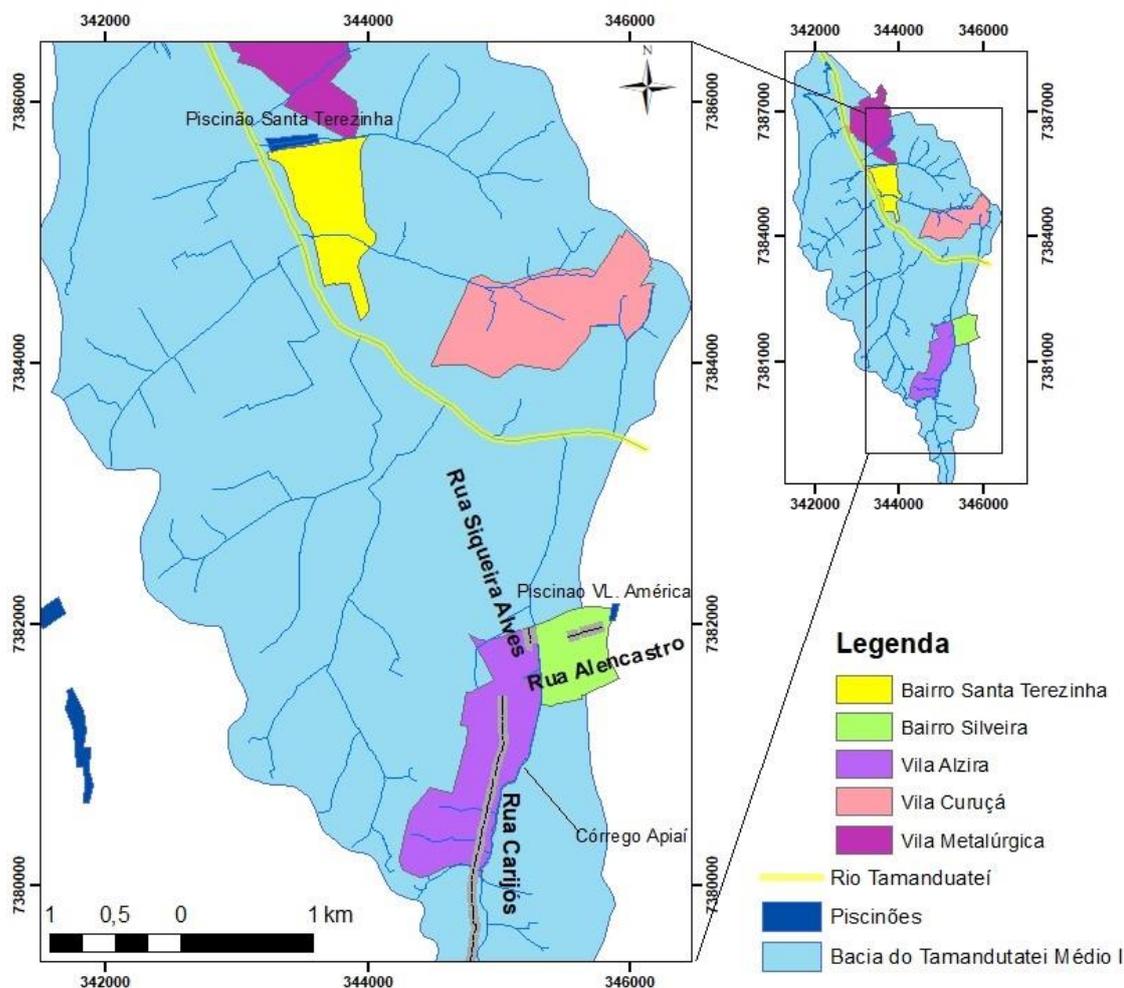
Figura 37 - Localização das ruas mais atingidas na sub-bacia do Tamandateí Médio I.

Na Figura 37 é possível observar os piscinões Santa Terezinha, ao norte da sub-bacia, que passa pelo córrego Jundiá dentro do Bairro Santa Terezinha, e o Vila América, a

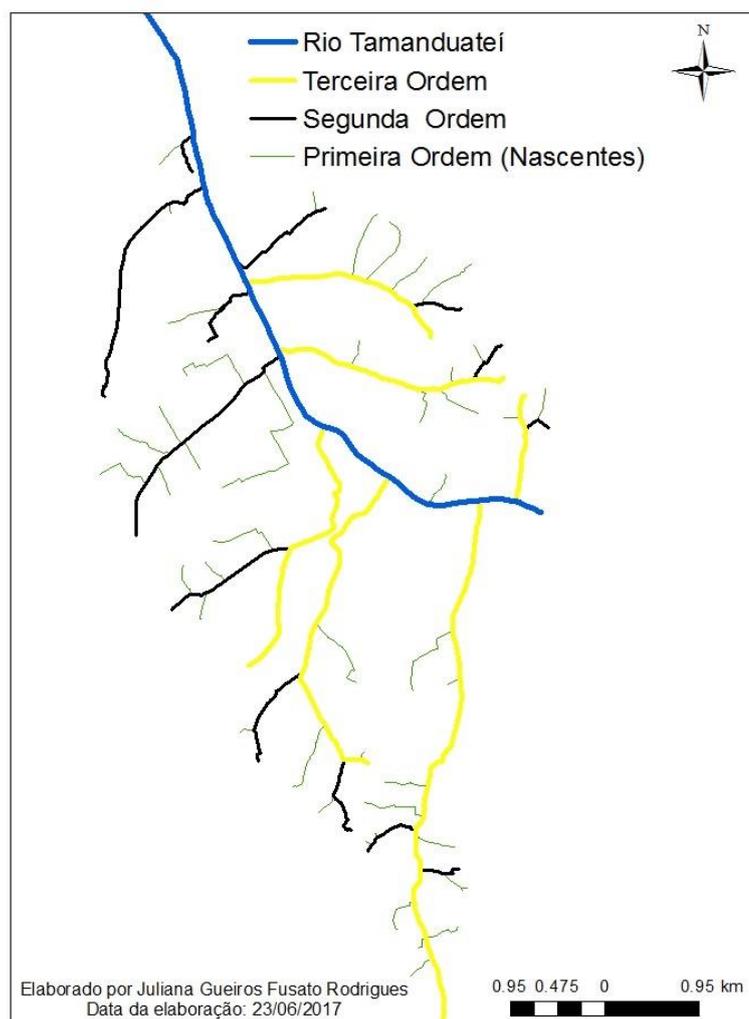
Figura 38- Rede Hierárquica da bacia do Tamanduateí Médio I

Em se tratando dos parâmetros físicos a sub-bacia possui uma área de 27,76 km<sup>2</sup> e perímetro de 27 quilômetros, além do fator de compacidade apresentar um valor de 1,44289, indicando uma tendência mediana à ocorrência de enchentes. No entanto, essa sub-bacia possui menos registros de inundações/enchentes/alagamentos do que a bacia do Guarará.

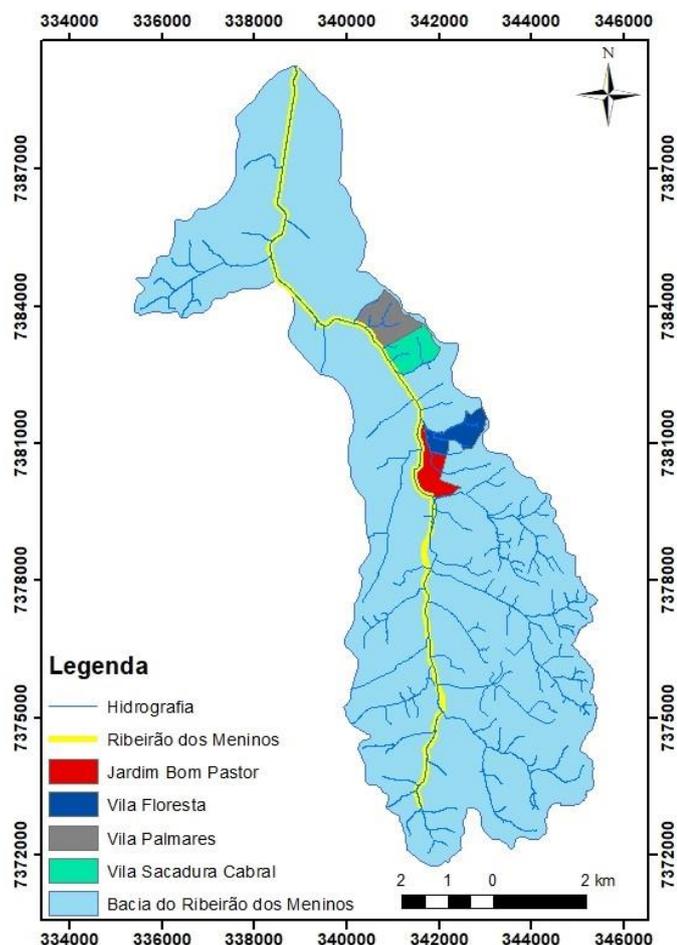
Figura 39- Sub-bacia do Ribeirão dos Meninos e bairros mais atingidos

Levando-se em consideração apenas estes quatro bairros, a sub-bacia possui 90 casos de inundações/enchentes desde 2001 até 2016, sendo 14 no Jardim Bom Pastor, 24 na Vila Floresta, 17 na Vila Sacadura Cabral e 35 na Vila Palmares, sendo este o bairro mais atingido. Todos esses bairros citados se encontram muito próximos ao Ribeirão dos Meninos (Figura 39).

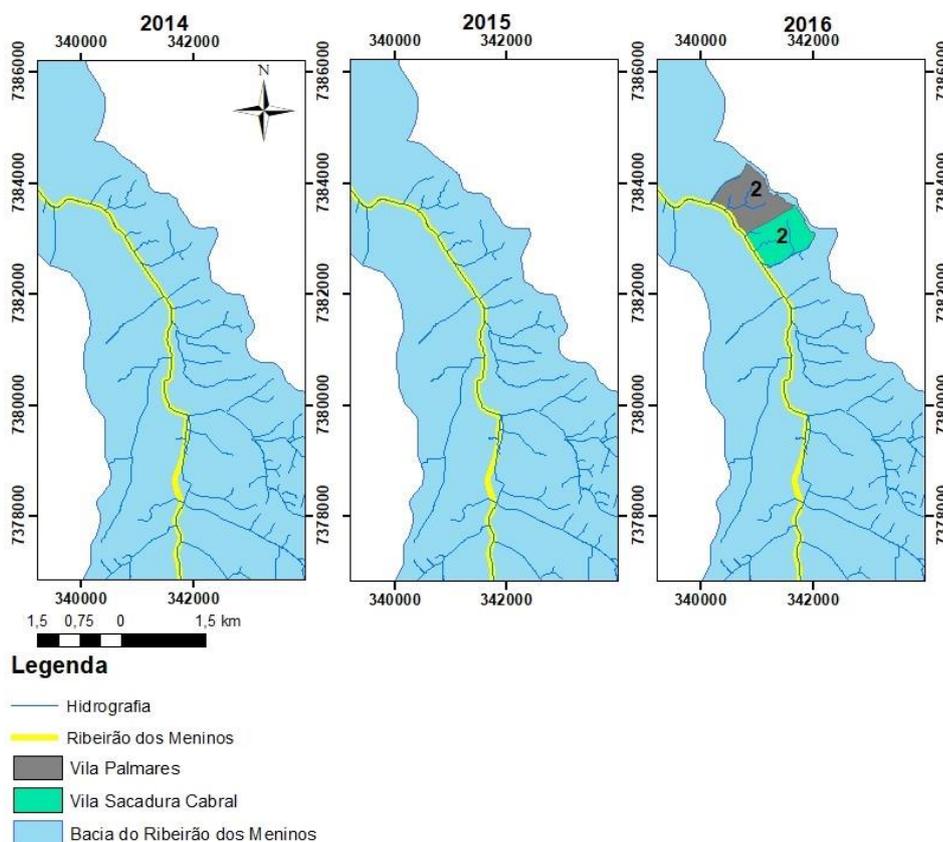
Figura 40– Situação das ocorrências de inundações/enchentes na sub-bacia do Ribeirão dos Meninos durante os anos de 2014, 2015 e 2016.

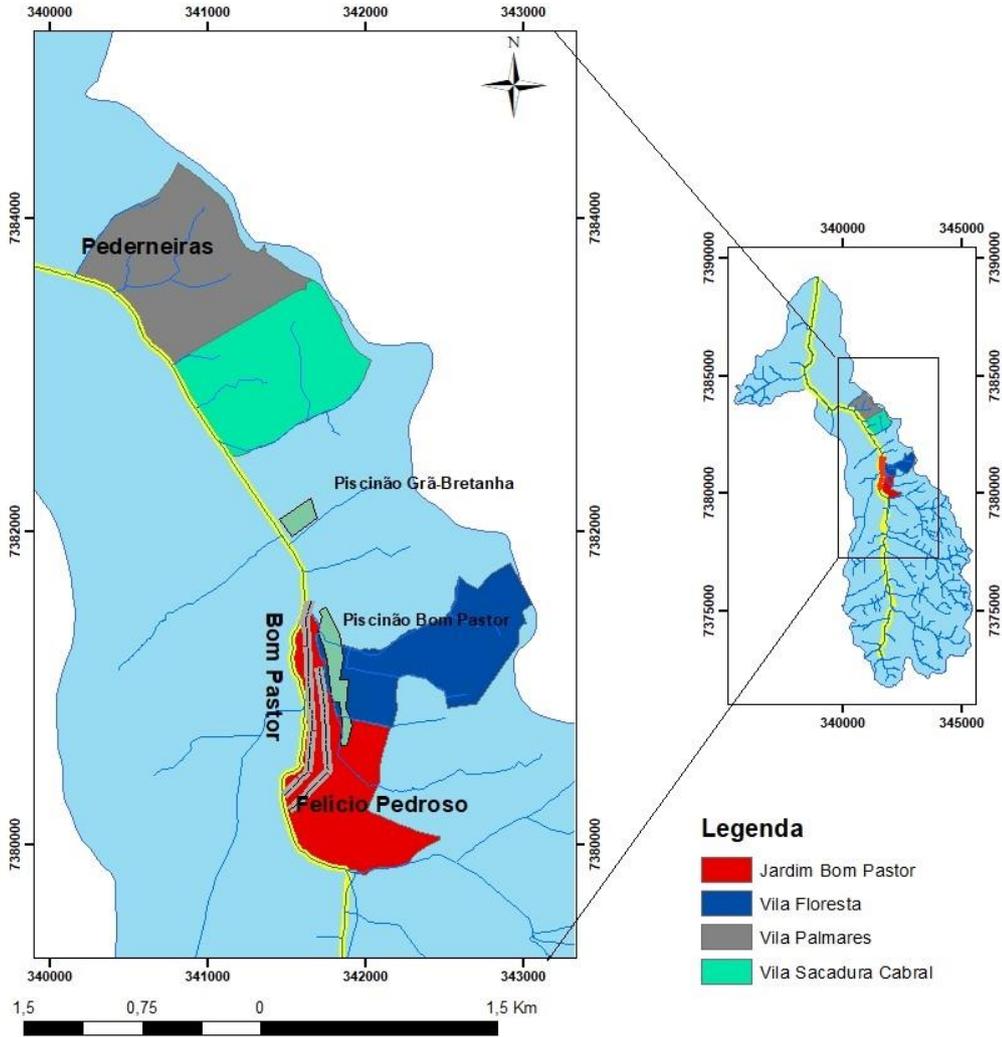
As ruas mais atingidas nos bairros citados são a rua Pederneiras localizada na Vila Palmares, e as ruas Felício Pedroso e Bom Pastor, ambas localizadas no Jardim Bom Pastor e também na Vila Floresta. Esta via encontra-se muito próxima ao Ribeirão dos Meninos, sendo praticamente paralela ao curso d'água, assim como a Rua Felício Pedroso. Imediatamente a direita dessas duas vias encontra-se o piscinão Bom Pastor, implantado em 1994 e com capacidade de 19,300 m<sup>3</sup>.

Figura 41– Ruas mais atingidas por inundações na Bacia do Ribeirão dos Meninos
