UNIVERSIDADE FEDERAL DO ABC  
PROGRAMA DE PÓS-GRADUAÇÃO EM CIÊNCIA E TECNOLOGIA AMBIENTAL

**ANÁLISE DOS FATORES MORFOMÉTRICOS E  
HIDROCLIMATOLÓGICOS DA BACIA HIDROGRÁFICA DO  
TAMANDUATEÍ QUE INFLUENCIAM NA OCORRÊNCIA DE  
INUNDAÇÕES NO MUNICÍPIO DE SANTO ANDRÉ - SP**

**Dissertação de mestrado apresentada ao  
Programa De Pós-Graduação Ciência e Tecnologia  
Ambiental, da Universidade Federal do ABC, como  
parte dos requisitos para a obtenção do título de  
Mestre em Ciência e Tecnologia Ambiental.**

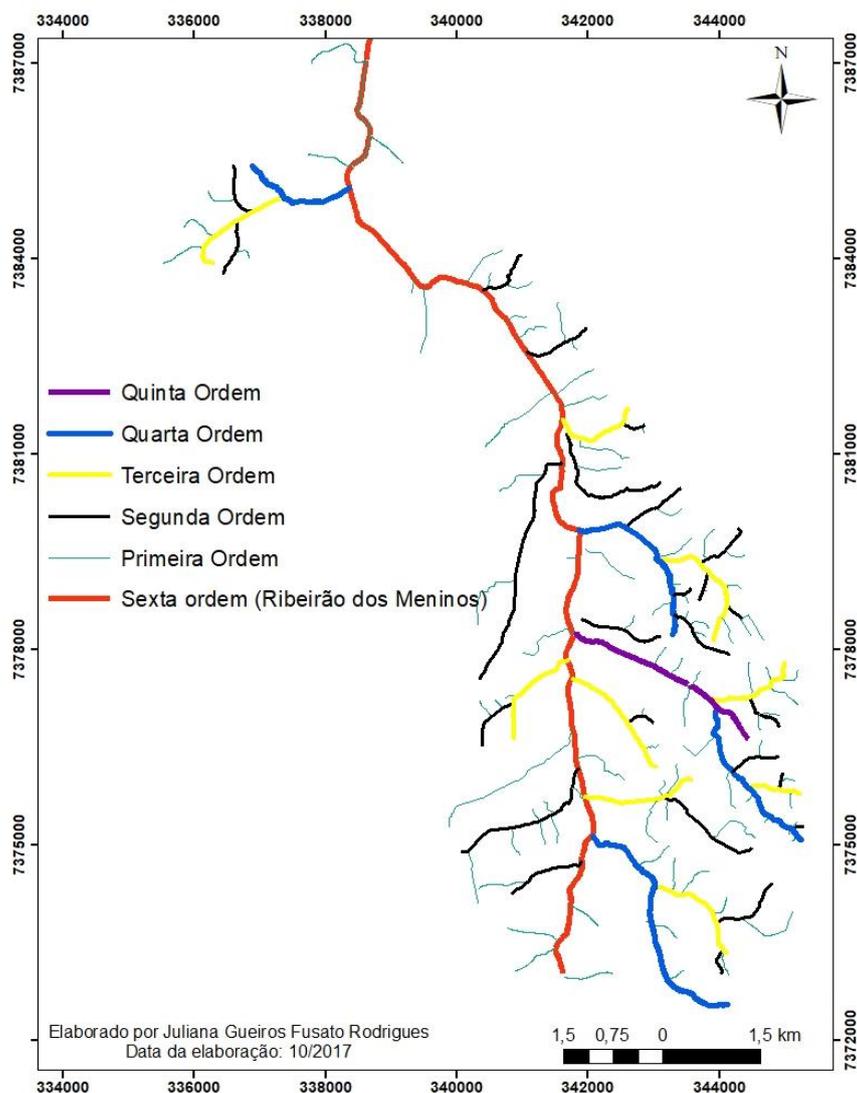
Figura 43 - Ordenamento hierárquica da rede de drenagem do Ribeirão dos Meninos

A sub-bacia do Ribeirão dos Meninos possui uma área de drenagem com 63,32 km<sup>2</sup>. O fator de compacidade de 1,865 distancia-se do valor de uma unidade, o que confirma o que se vê na figura com relação a forma da bacia, sendo a mesma distante de um formato circular. O valor de 1,954 para o fator de compacidade indica a baixa tendência a enchentes.

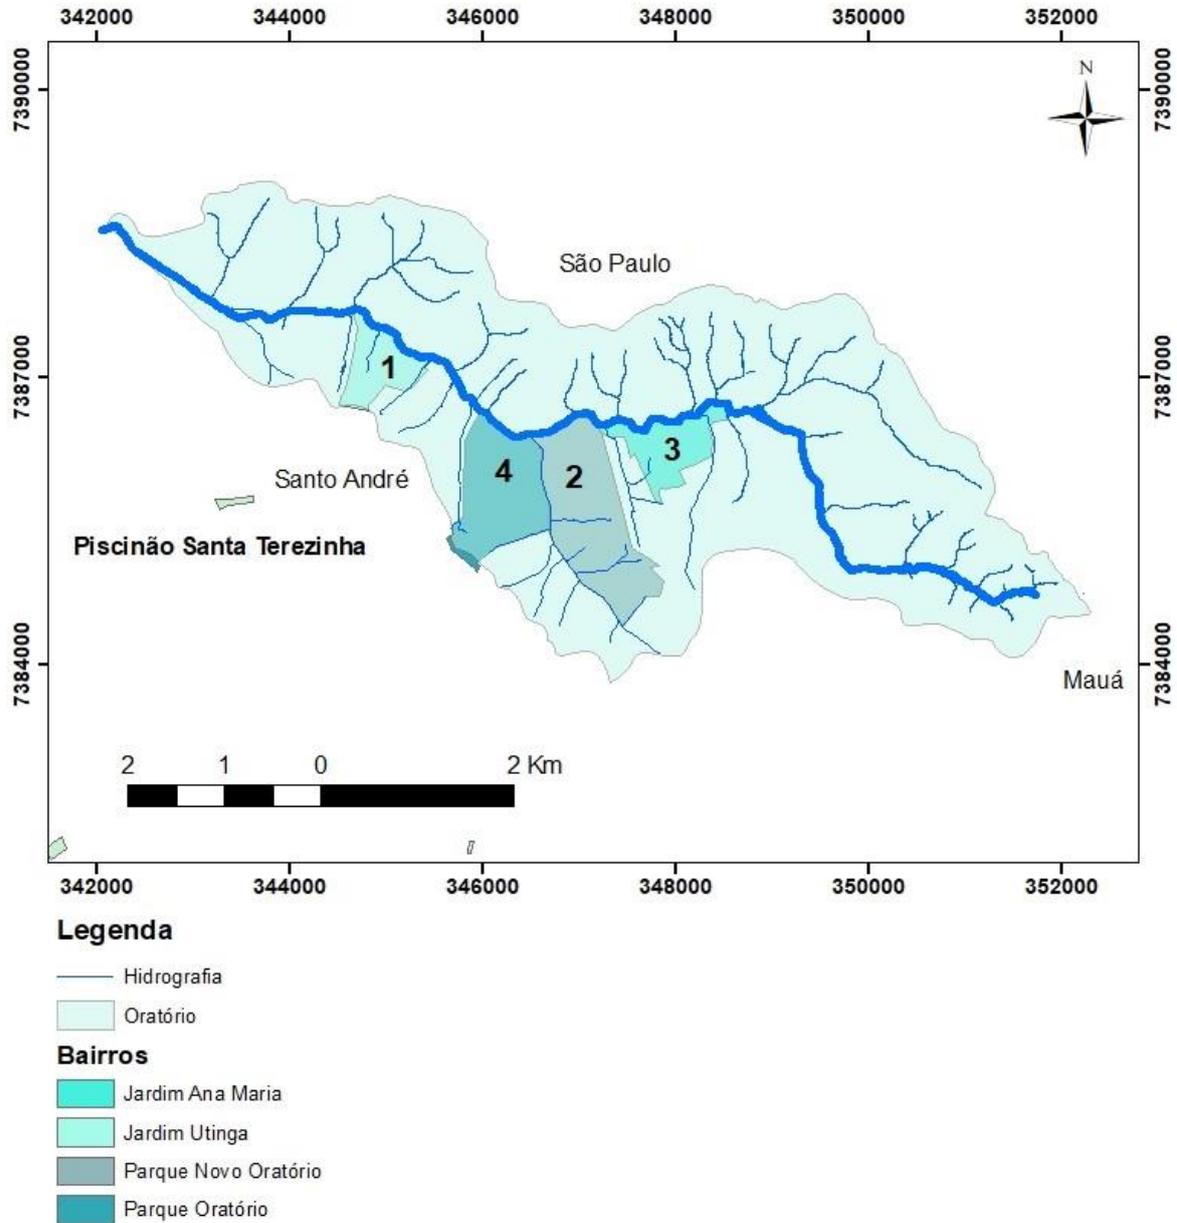
Figura 44- Sub-bacia do Ribeirão Oratório e bairros mais atingidos.

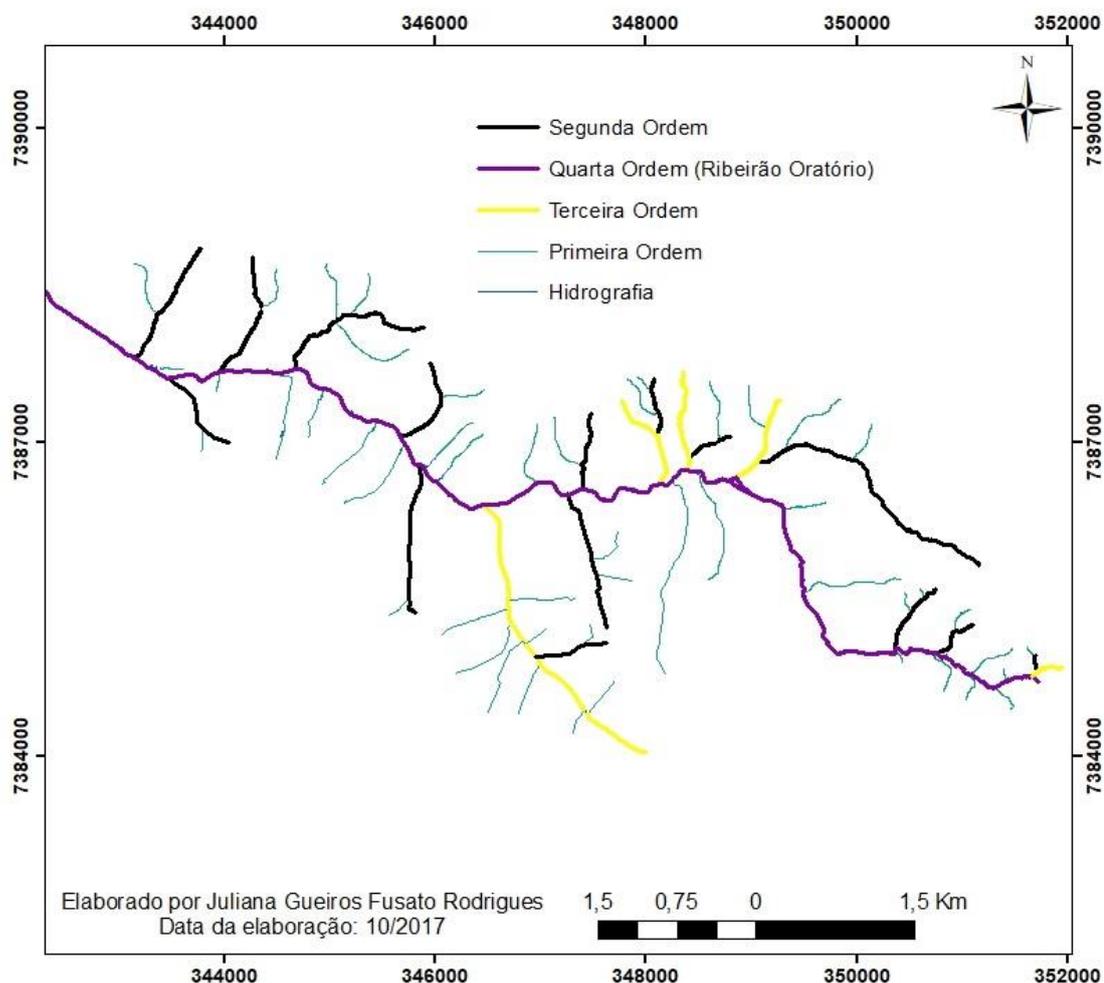
Com relação à ordem hierárquica dos rios, por meio da classificação de canais proposta por Horton, o Ribeirão Oratório é de quarta ordem e possui 50 nascentes (ou riachos de primeira ordem) (Figura 45).

Figura 45- Hierarquia da rede de drenagem da sub-bacia do Oratório

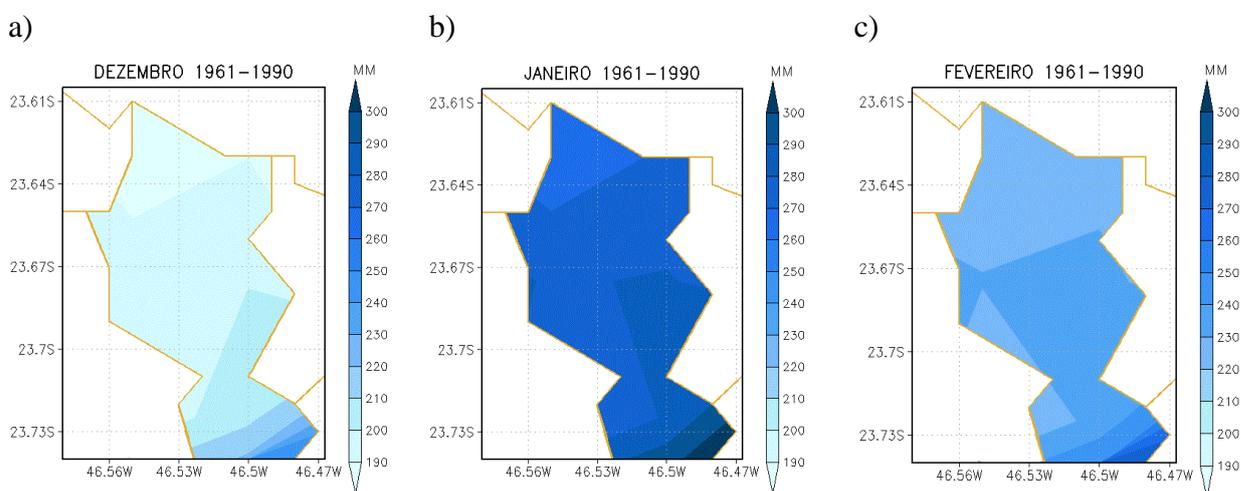
Figura 46 – Padrões de precipitação para os meses de Dezembro, Janeiro e Fevereiro durante o período de 1961-1990 para a área urbana de Santo André.

Para que se possa analisar o padrão espacial para verões específicos, é necessário ter uma referência do comportamento climatológico da área, realizado com dados de ao menos trinta anos. Assim, foi utilizado o padrão climatológico da área urbana de Santo André para os meses de janeiro, fevereiro e dezembro elaborado por Valverde et al., (2017) por meio de uma análise espacial obtida com os dados CHIRP (*Climate Hazards Group InfraRed Precipitation with Station data*) para o período de 1961 – 1990. Tais dados foram gerados pelo Grupo de Cientistas de Risco Climático do Instituto Geológico e do Centro de Observação da Terra dos EAU. Os dados do CHIRP foram obtidos por meio da combinação de estações pluviométricas e dados de chuva de satélite TRMM (*Tropical Rainfall Measuring Mission*), cuja resolução espacial (latitude x longitude) é de 0,05 graus (5,5 km) (Funk et al., 2015) (Figura 46).

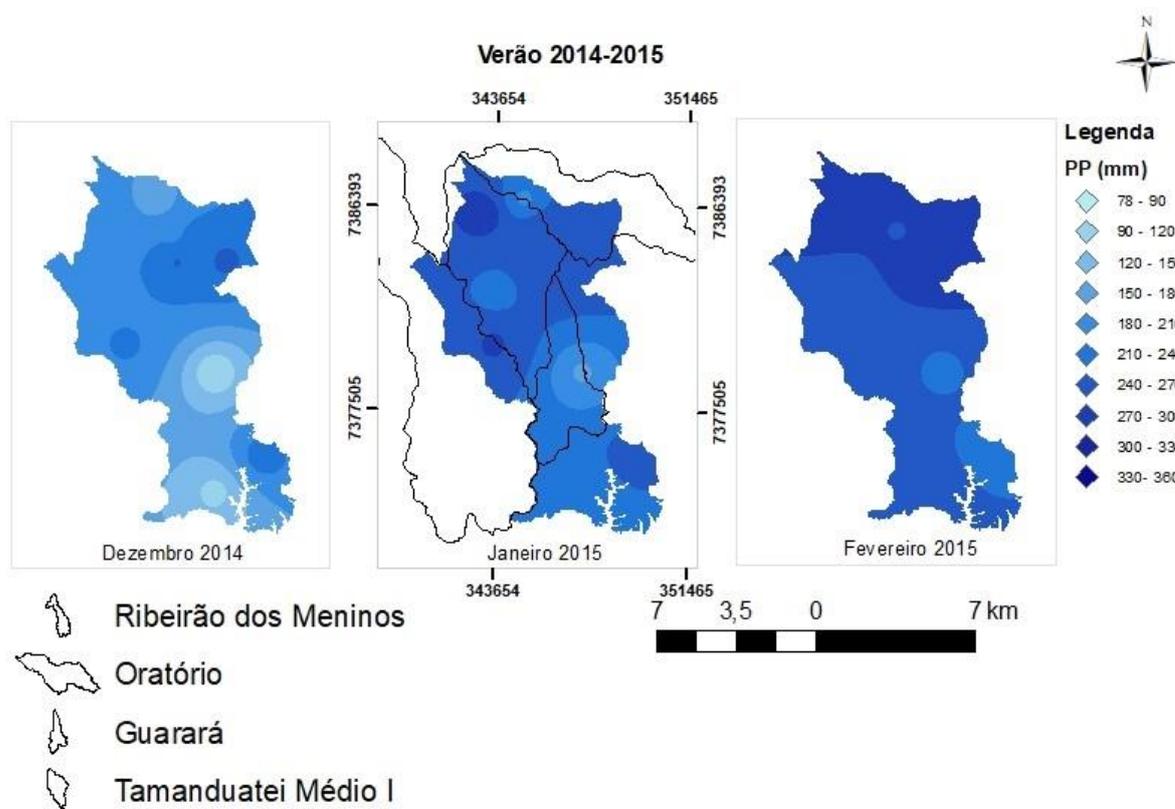
Figura 47 – Espacialização das chuvas durante o verão de 2014-2015

Neste verão, é possível observar que as regiões norte e principalmente nordeste registraram valores maiores de precipitação se comparadas com a região sul. Assim, observa-se que para este verão choveu menos onde se insere a sub-bacia do Guarará e mais onde estão localizadas partes das sub-bacias do Tamanduateí Médio I e Oratório. No entanto, de acordo com a Figura 25, onde estão os bairros mais atingidos durante o período de 2014-2016, observa-se que nesse verão essas sub-bacias não foram tão atingidas como a sub-bacia do Guarará, sendo possível observar que mesmo com menores valores de chuva comparados a outras áreas, essa sub-bacia ainda apresenta mais casos de inundações do que as outras áreas.

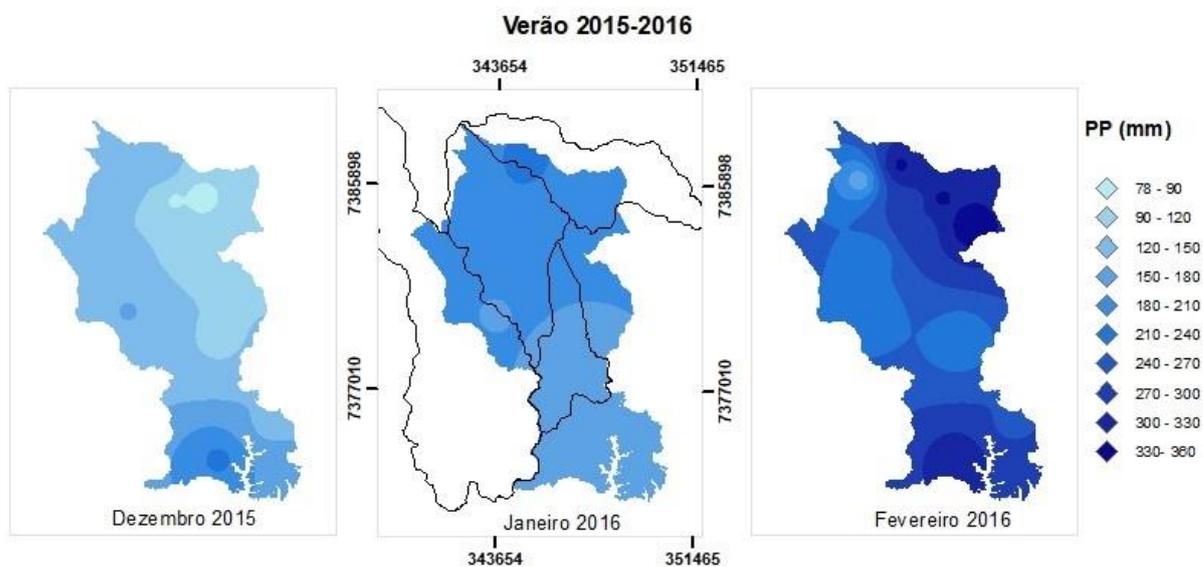
Figura 48 - Espacialização das chuvas durante o verão de 2015-2016

Observa-se que comparando o padrão espacial de precipitação do verão durante o período de 1961 – 1990 com os verões de 2015, 2016 e 2017 existem algumas similaridades, como o mês de dezembro, que continua sendo aquele com menor taxa de pluviosidade. Para o verão de 2016-2017, o mês de janeiro apresentou maior taxa de chuva, assim como no padrão climatológico.

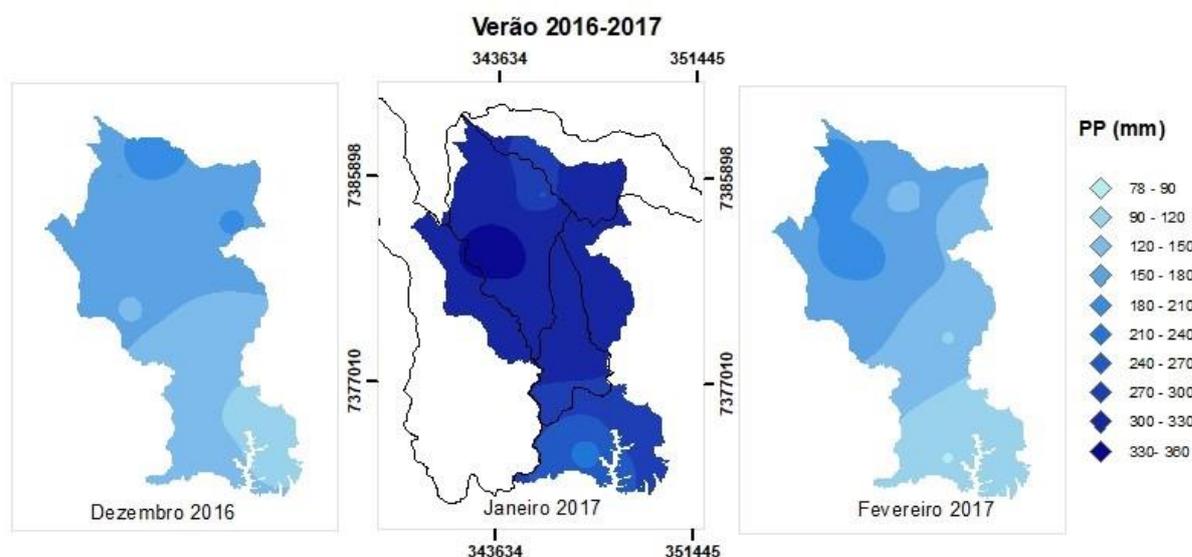
Figura 49 - Espacialização das chuvas durante o verão de 2016-2017

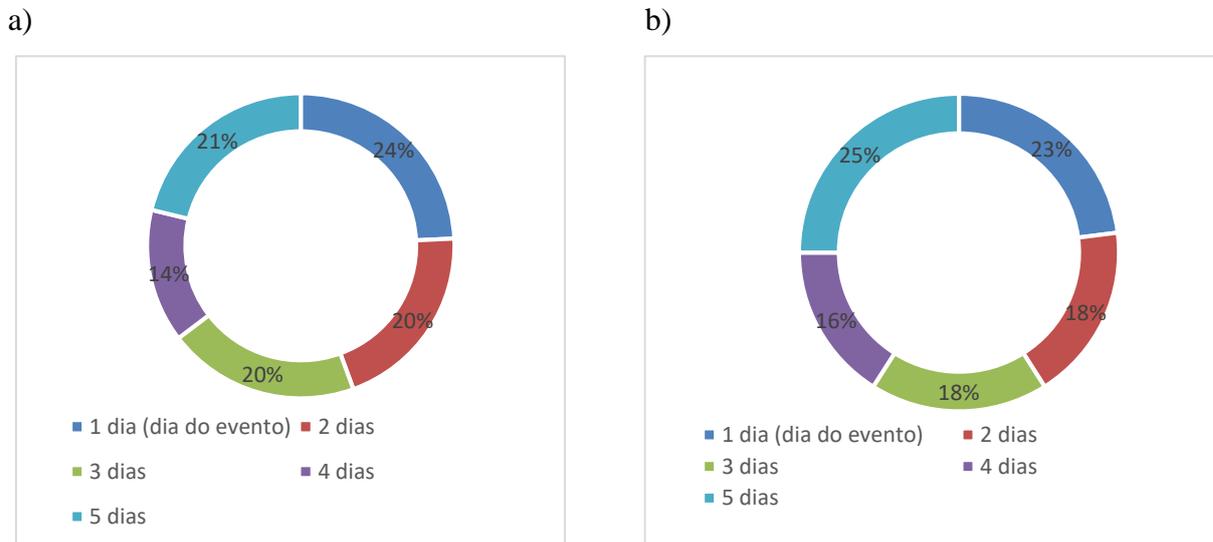
Figura 50 – Porcentagem dos eventos de inundação apenas para eventos relacionados a um e até cinco dias de chuva consecutiva para todos os eventos de inundação/enchente/alagamento. A) Pluviômetro Lucinda b) Pluviômetro Campestre

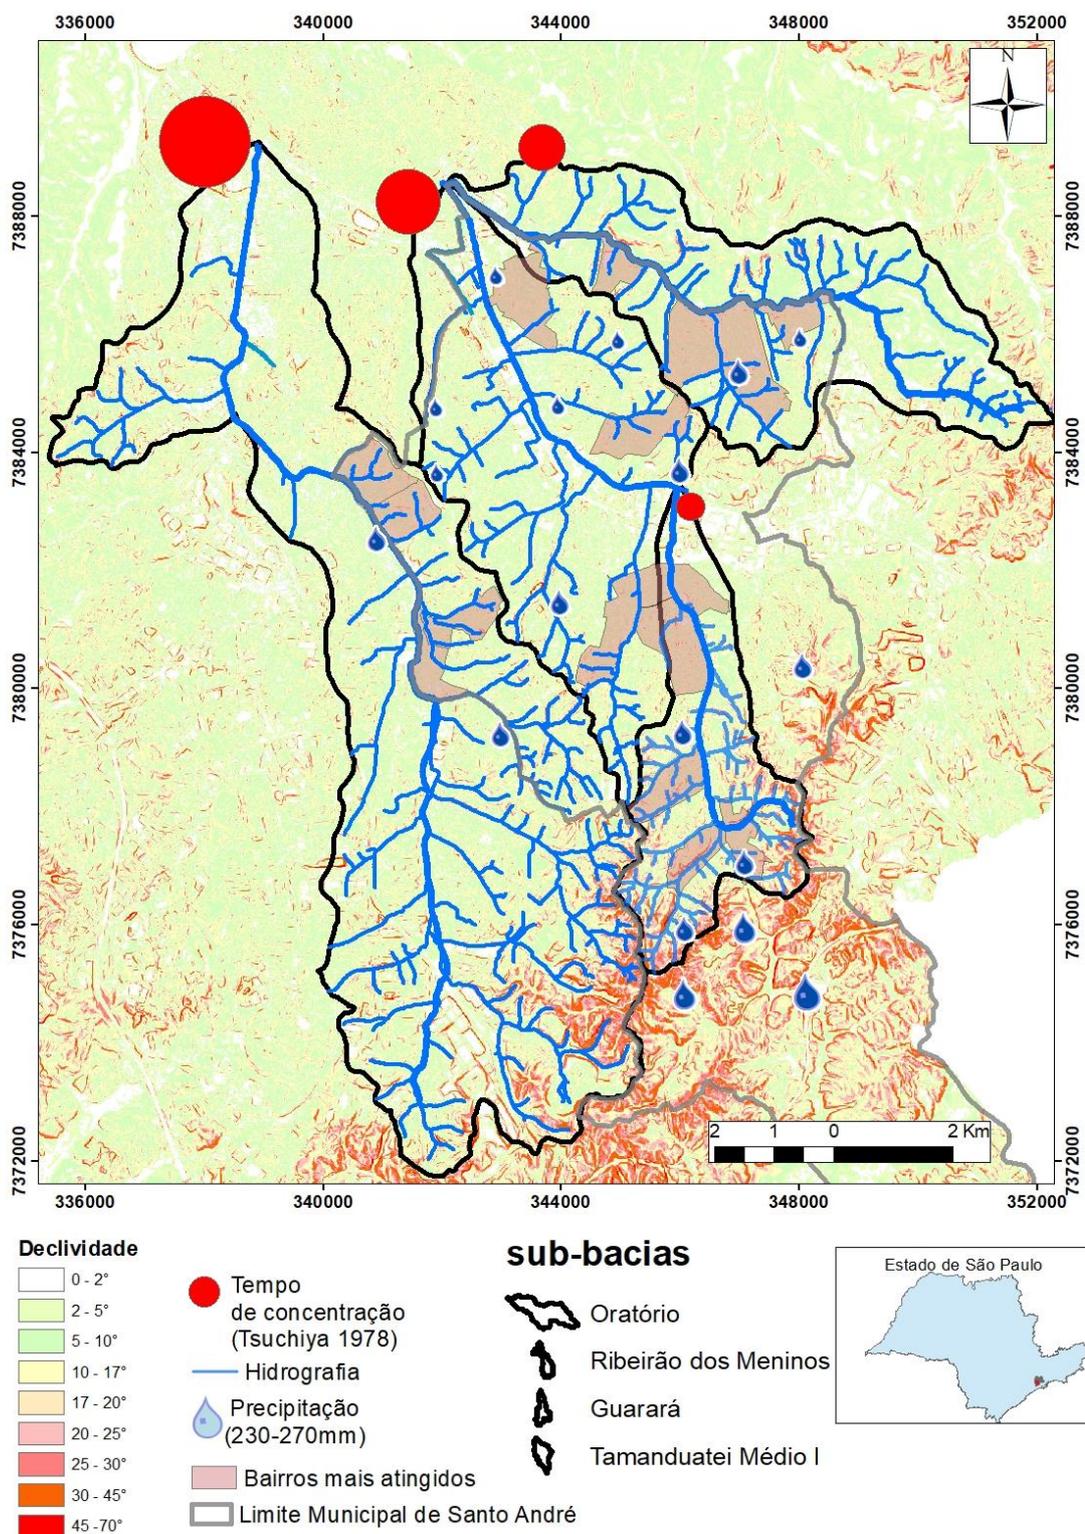
A declividade está representada em graus. Observa-se que a porção sul do município possui as maiores declividades, representadas pelas cores mais quentes, vermelho e laranja. Esta é uma característica importante dos terrenos, já que quanto maiores os valores, maior a probabilidade de erosão nas encostas, principalmente se esses locais são irregularmente habitados. Os processos erosivos em terrenos de alto declive degradam a infraestrutura urbana de dois modos: primeiro nos locais fonte dos sedimentos, áreas onde a erosão ocorre, destruindo as ruas, edificações, sistemas de drenagem e produzindo áreas de risco. A outra forma de degradação ocorre nas áreas de destino dos sedimentos devido ao intenso assoreamento das drenagens naturais e construídas, sendo esta uma das principais causas das inundações (SANTOS, 2012).

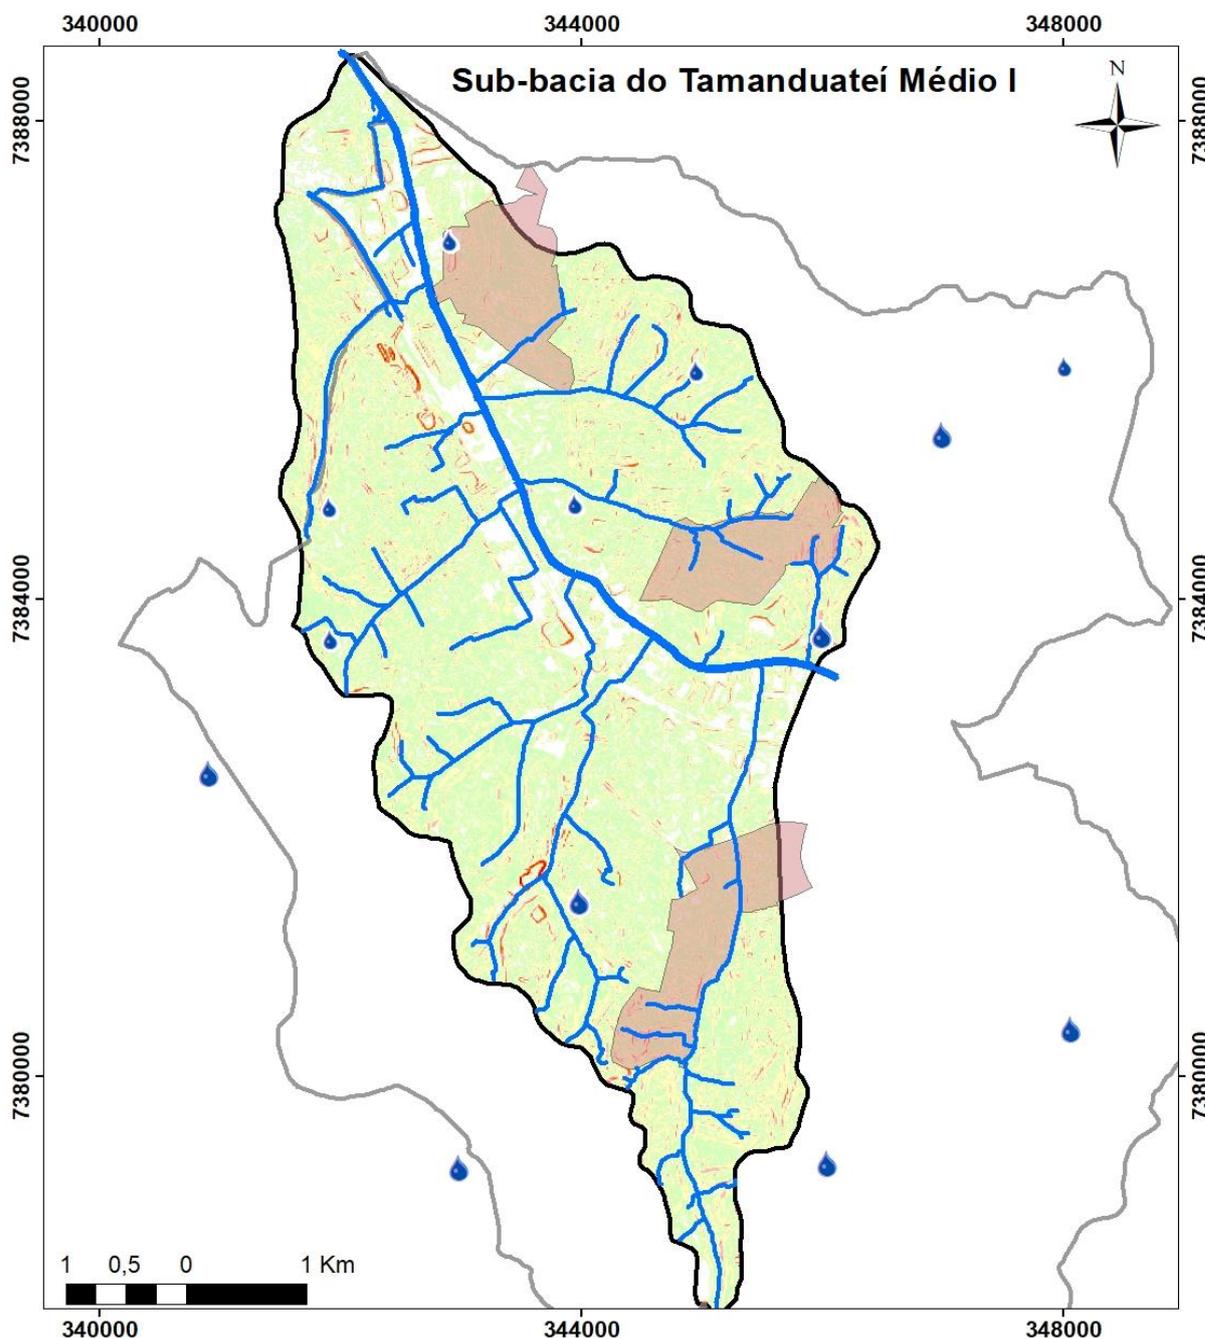
Figura 54- Mapa temático da sub-bacia do Tamanduateí Médio I

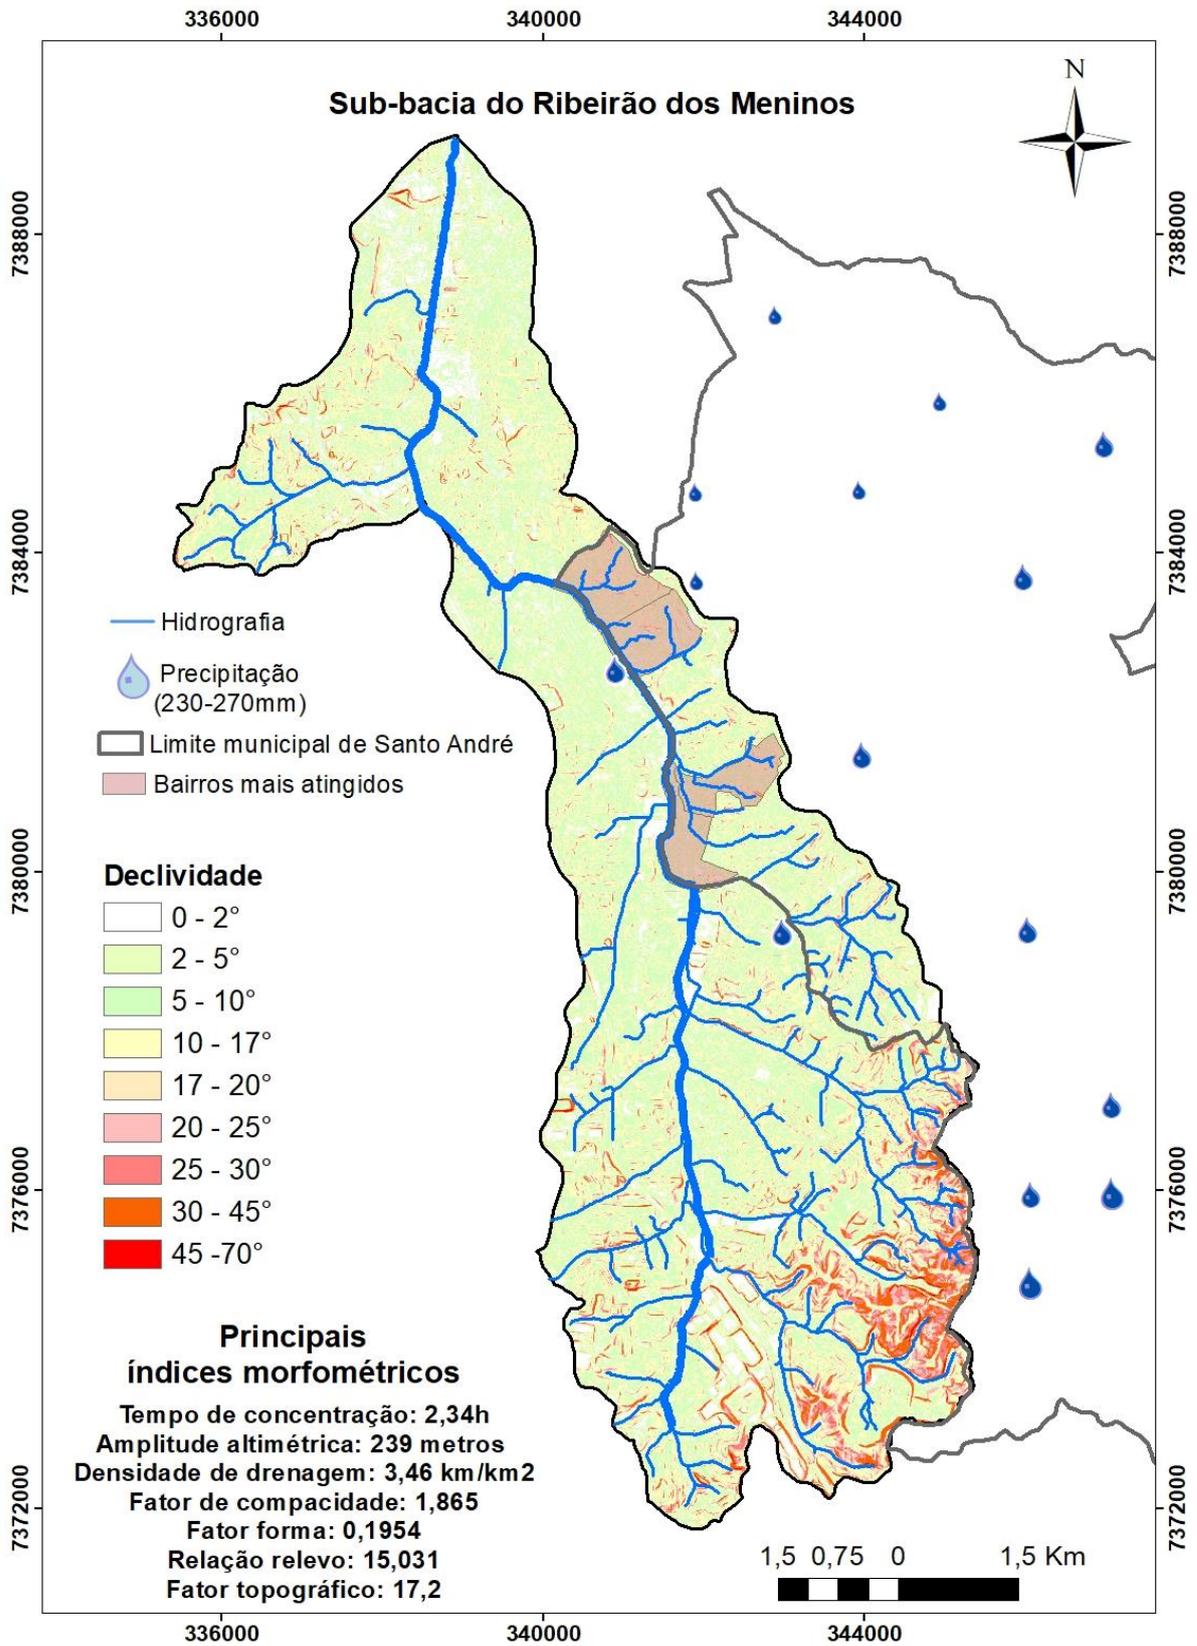
Figura 56- Mapa temático da sub-bacia do Ribeirão dos Meninos
