**ALTERNATIVAS PARA REQUALIFICAÇÃO DE ÁREAS DE  
MINERAÇÃO E LAGOS DE CAVA DE MINERAÇÃO DE AREIA  
Estudo de Caso - Lago Guaraciaba (Santo André, SP)**

Dissertação

Dissertação apresentada ao Programa de Pós-Graduação em Ciência e Tecnologia Ambiental da Universidade Federal do ABC, como requisito para obtenção do título de Mestre em Ciência e Tecnologia Ambiental. Linha de pesquisa: Sistemas Ambientais.

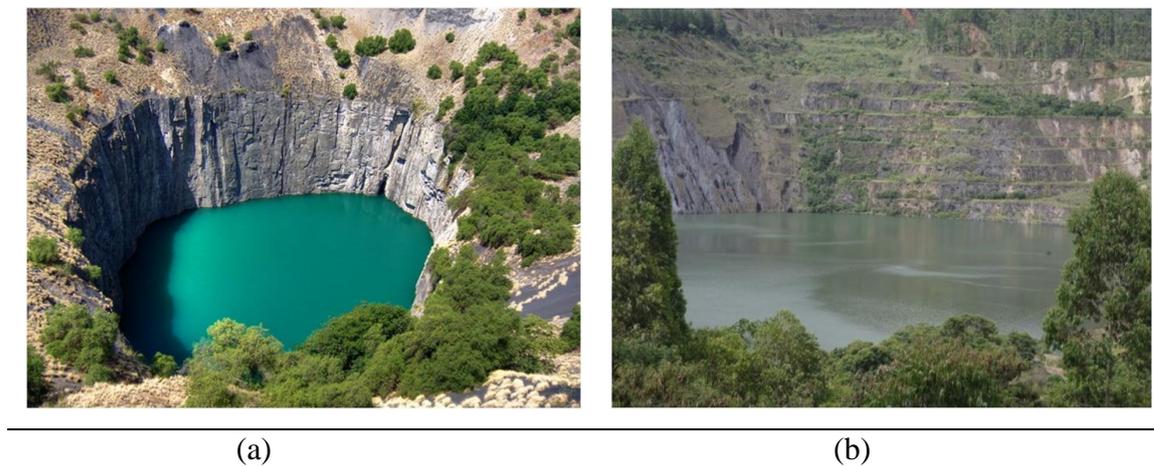
O continente africano abriga a maior cava de mina explorada pelo homem até hoje. Situada em Kimberley, considerada a capital da indústria de diamantes do mundo, a escavação teve início em 1871, formando uma cava de 1100 m de profundidade, conhecida como o 'Big Hole' (Figura 2a) (SOUTHAFRICA, 2015).

Em Minas Gerais, no município de Nova Lima, Região Metropolitana de Belo Horizonte, está situada a mina de Águas Claras. A exploração de minério de ferro nesta área teve início em 1973 e as atividades foram encerradas em 2001, com a exaustão dos recursos. Em seguida, foi iniciado o processo de enchimento da cava com águas subterrâneas, superficial (Ribeirão do Prata), e por precipitação pluviométrica direta, constituindo, então, o lago de mineração, de acordo com a Figura 2b. Em estudo realizado por Von Sperling em 2004, o prognóstico favorável com relação à qualidade da água deste lago indicava diversos usos à área como: recreação (natação, pesca e vela), harmonia paisagística e abastecimento de água para as comunidades circunvizinhas. Segundo Sena (2013) a área do lago mantém-se sem implantações de benfeitorias.

**Figura 2 - A maior cava de mineração do mundo, o Lago Big Hole, África do Sul (a) e O lago das Águas Claras, Minas Gerais (b), no Brasil.**

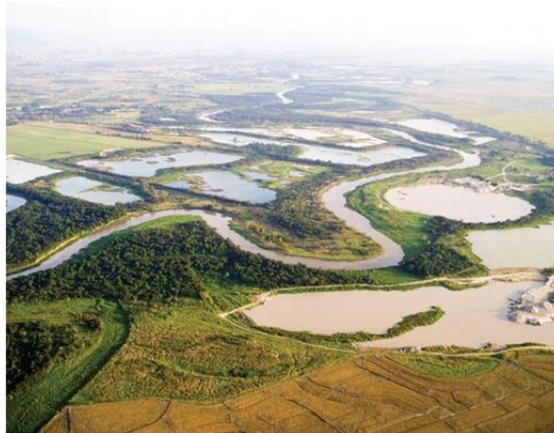
No Estado de São Paulo, algumas regiões apresentam alterações ambientais significativas com a crescente formação de lagos artificiais (REIS, 2006) e formação de pólos produtores regionais, com o adensamento de áreas impactadas pela extração mineral de areia, tais como a Região Metropolitana de São Paulo (RMSP), o cinturão Sorocaba-Itu-Campinas, o Vale do Paraíba, o Vale do Ribeira e municípios adjacentes de Itapeva, Apiaí e Capão Bonito (MERCHI; SANCHES, 2010). A Figura 3 apresenta a ação da mineração na várzea do Rio Paraíba do Sul.

**Figura 3 - Várzea do Rio Paraíba do Sul, SP.**

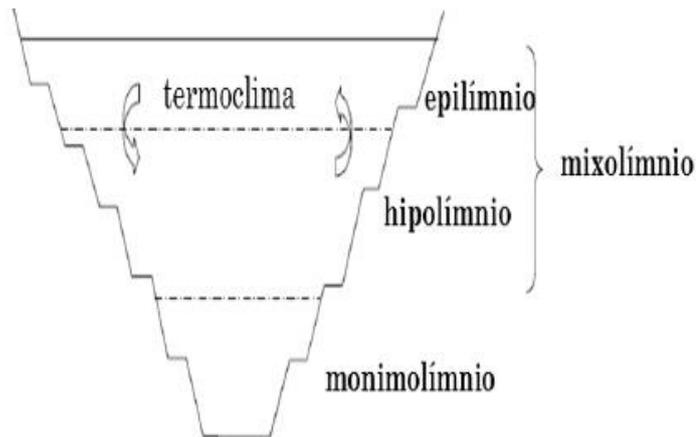
**Figura 4 - Ilustração de lago meromítico**

Em muitos lagos esta característica faz com que a densidade se torne o principal fator de estratificação (TUNDISI; TUNDISI, 2008), muitas vezes influenciando sobre a qualidade da água, pois as atividades biológicas e químicas são limitadas (GAMMONS et al., 2009). Segundo Esteves (2011), os principais fatores capazes de influenciar a densidade da água são:

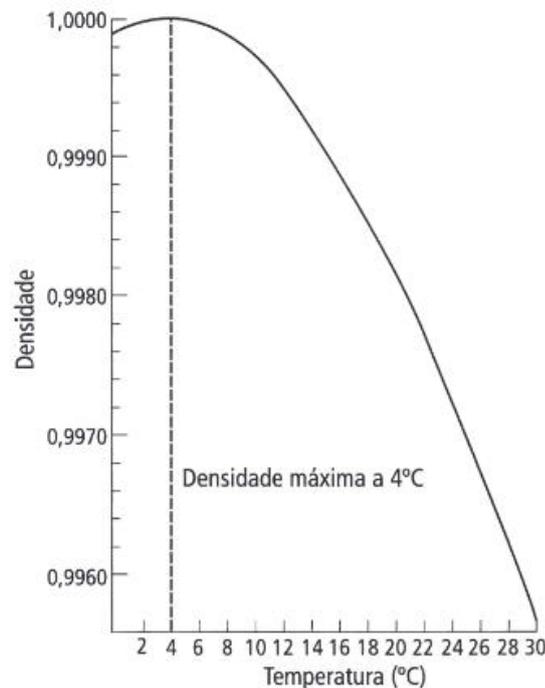
**Figura 5 - Relação entre a densidade da água e temperatura**

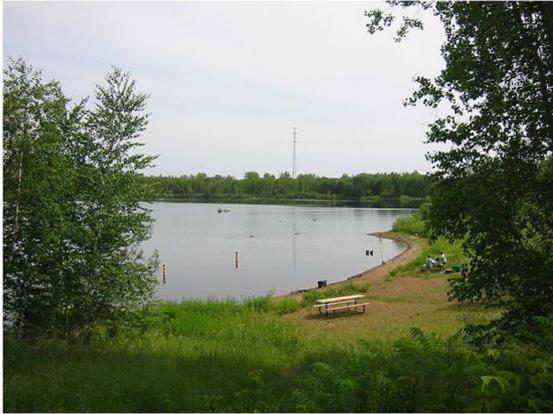
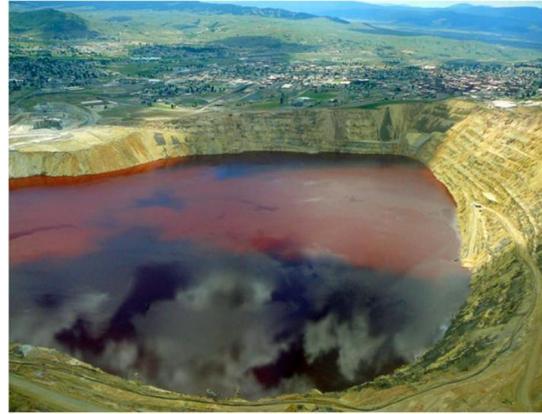
O lago Portsmouth Pit (Figura 6a), é um exemplo de lago de cava de mineração que foi readequado. Situado ao norte de Crosby, em Cuyuna, EUA, é uma antiga mina de extração de ferro e deu origem a um lago de aproximadamente 137 m de profundidade e área de 480 Mm<sup>2</sup> (MDNR, 2015). Desde 2010 é considerada área de recreação, onde é praticada a pesca, piquenique, entre outras atividades.

O lago Berkeley (Figura 6b) também é um exemplo, formado em uma extinta mina de extração de cobre em Butte Montana. Com mais de 2000 m de comprimento, 1700 m de largura e mais de 460 m de profundidade, o lago possui água altamente ácida, presença de metais pesados e produtos químicos tóxicos, incluindo cobre, ferro, arsênio, cádmio, zinco e ácido sulfúrico (GAMMONS et al., 2006). As diferenças de cores na água avermelhada na superfície (rica em ferro) e verde-limão vibrante não muito abaixo da superfície (altas concentrações de cobre), têm atraído a atenção de turistas que pagam cerca de 2 dólares para contemplar o lago (PELLICORI, 2005).

**Figura 6 - Lagos de cava de mineração nos EUA. O lago a esquerda (a) possui uso recreativo e o do lado direito (b) recebe visita de turistas curiosos**

(a) Lago Portsmouth Pit, Cuyuna, EUA

(b) Lago Berkeley Pit, Montana, EUA

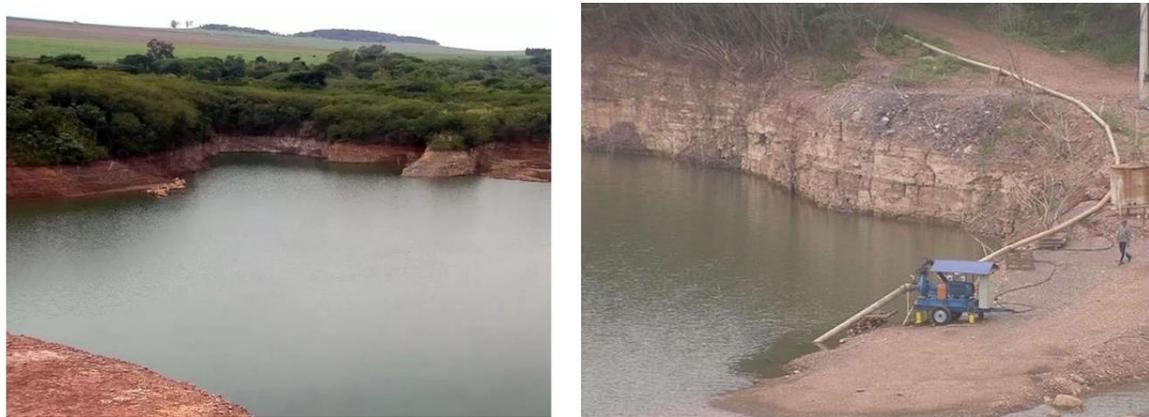
No Estado de São Paulo, o Consórcio das Bacias dos Rios Piracicaba Capivari e Jundiáí, identificou mais de 115 áreas com potencialidade para suprir a escassez hídrica na região, dentre as quais, a existência de 61 lagos de mineração e 58 pequenos reservatórios. O município de Cordeirópolis, está inserido na bacia do Rio Piracicaba e, diante da crise hídrica que o Estado vem apresentando, a área que no passado foi utilizada para extração de argila (Figuras 7a e 7b), hoje contribui para o abastecimento público de água para o município, que abriga cerca de 20.000 habitantes (GAZETAINFO, 2015).

**Figura 7 - Cava no município de Cordeirópolis (SP): (a) cava de mineração; (b) captação de água da cava para abastecimento**

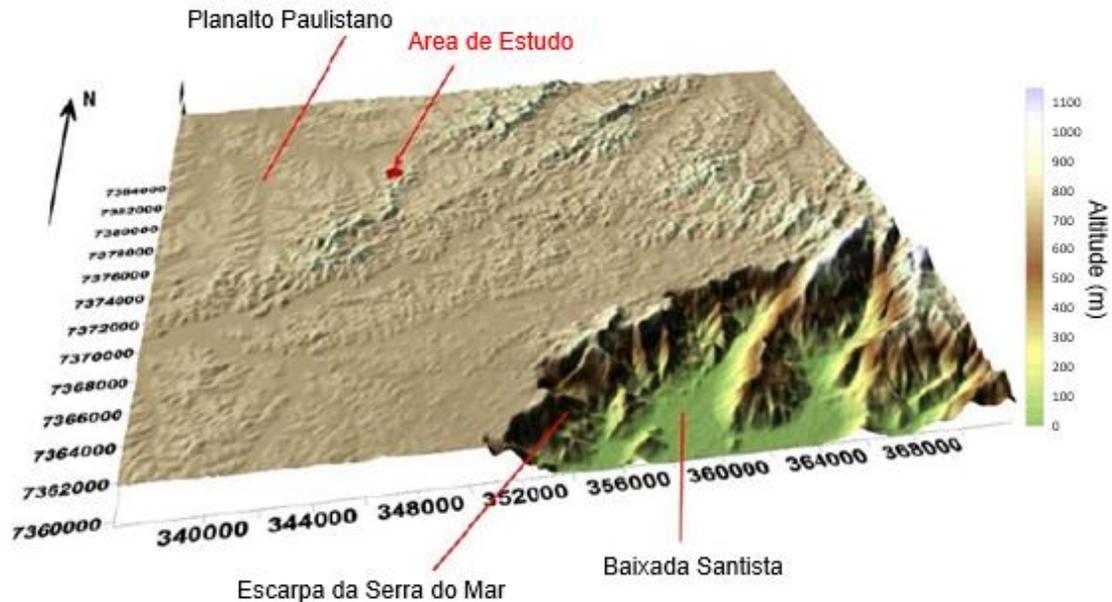
**Figura 9 - Modelo digital do terreno representando os compartimentos geomorfológicos regionais da área de estudo**

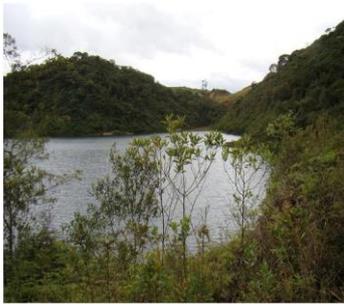
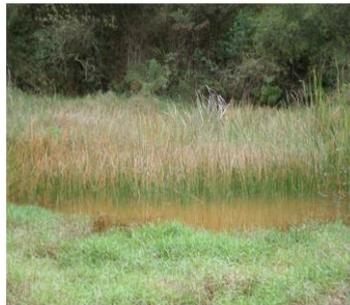
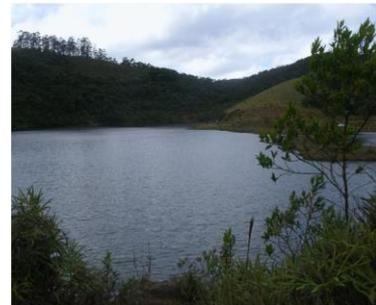
Situado em região montanhosa onde se encontram diversas nascentes de córregos que abastecem o rio Tamanduateí (afluente do rio Tietê) (MOMM-SCHULT; FREITAS; PASSARELLI, 2014), o parque é considerado uma microbacia hidrográfica de drenagem, possui 510.580 m<sup>2</sup> de área verde, com 70.000 m<sup>2</sup> de vegetação remanescente da Mata Atlântica, formado por fragmentos de vegetação em estágios sucessionais inicial e médio (Figura 10a), brejos (Figura 10b) e remanescentes de antigos eucaliptos (Figura 10c).

**Figura 10 - Lago Guaraciaba e paisagem envolvente: (a) fragmentos de vegetação em estágio sucessional; (b) brejo; (c) bosque de eucaliptos ao norte da imagem**

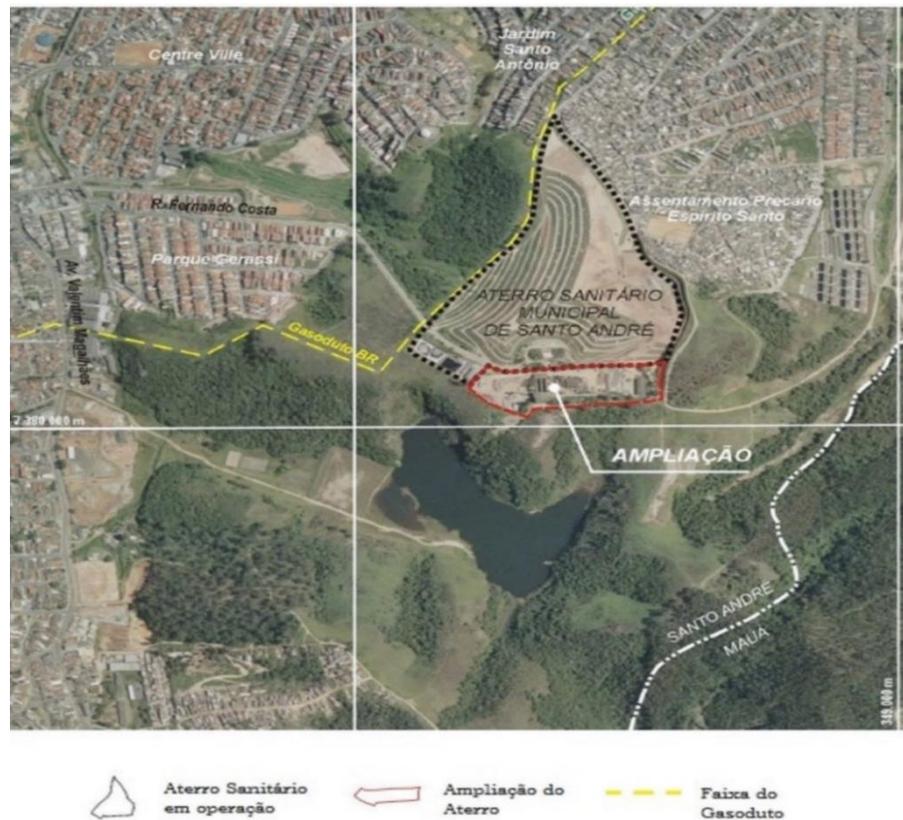
O Parque Ecológico Guaraciaba há muitos anos vem sofrendo interferências antrópicas, tais como a proximidade do aterro sanitário São Jorge, extração de areia e tentativas de ocupação irregular por comunidades carentes, conforme pode ser observado na Figura 11.

**Figura 11 - Área do Parque Ecológico Guaraciaba e localização do aterro sanitário**

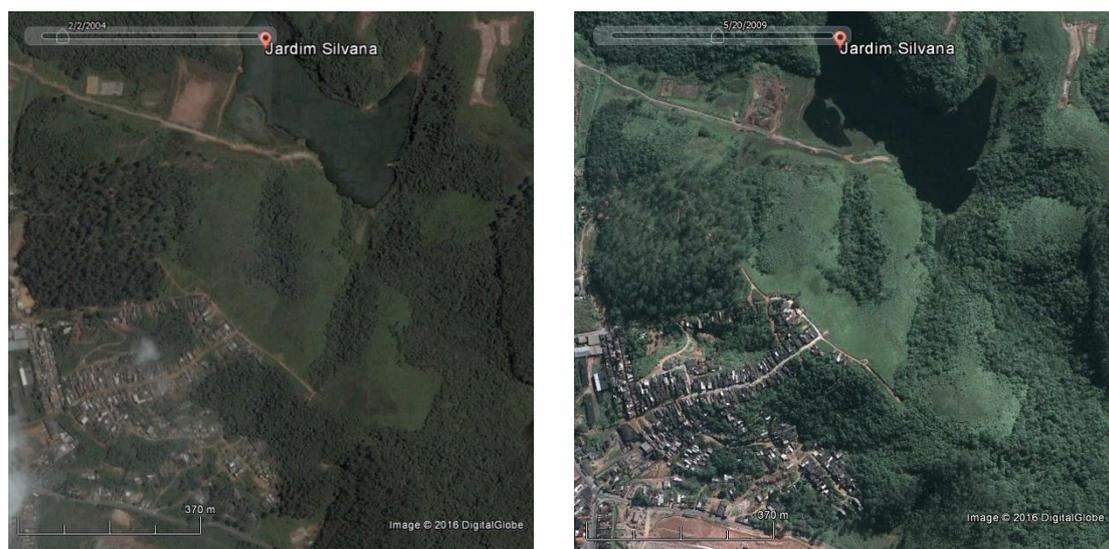
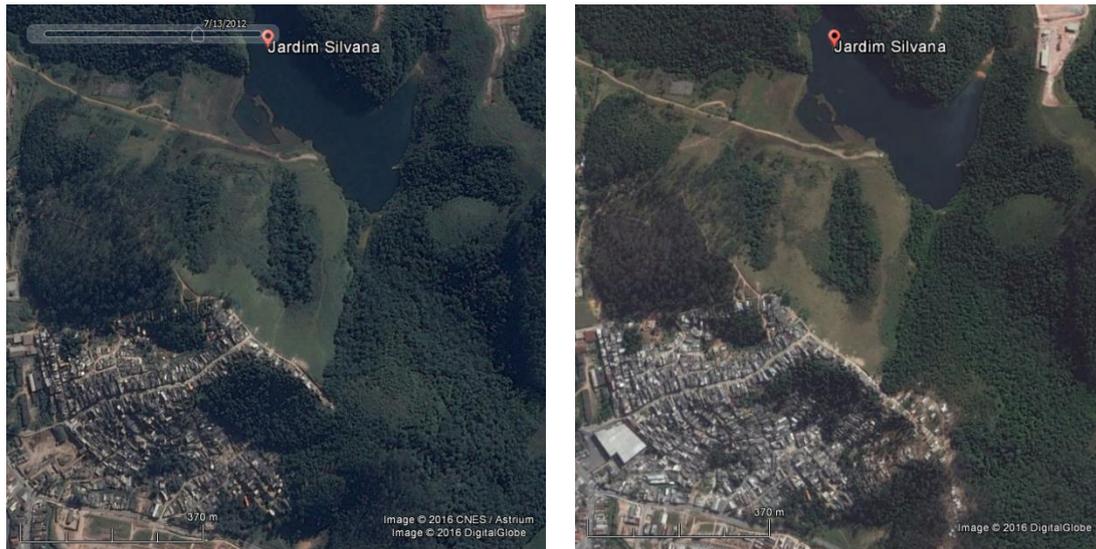
Segundo dados da Prefeitura de Santo André, a área do entorno do Parque Guaraciaba conta com uma população de cerca de 40 mil habitantes, que ocupam bairros denominados Vila Guaraciaba, Condomínio Maracanã, Jardim Silvana, Vila Progresso, Jardim Ipanema, Parque Gerassi-Centreville, Jardim Marek e Jardim Santo Antônio de Pádua (SANTO ANDRÉ, 2014), além de vários núcleos de favelas, muitas delas ocupando as reservas de área verde dos loteamentos, como o assentamento Vista Alegre - popularmente conhecido como Morro da Kibon. A Figura 13 apresenta a evolução e expansão do assentamento irregular Vista Alegre nos anos de 2004 (a), 2009 (b), 2012 (c) e 2016 (d) respectivamente. A ocupação avança em direção às divisas limítrofes do parque.

**Figura 13 - Expansão do núcleo habitacional irregular Vista Alegre**

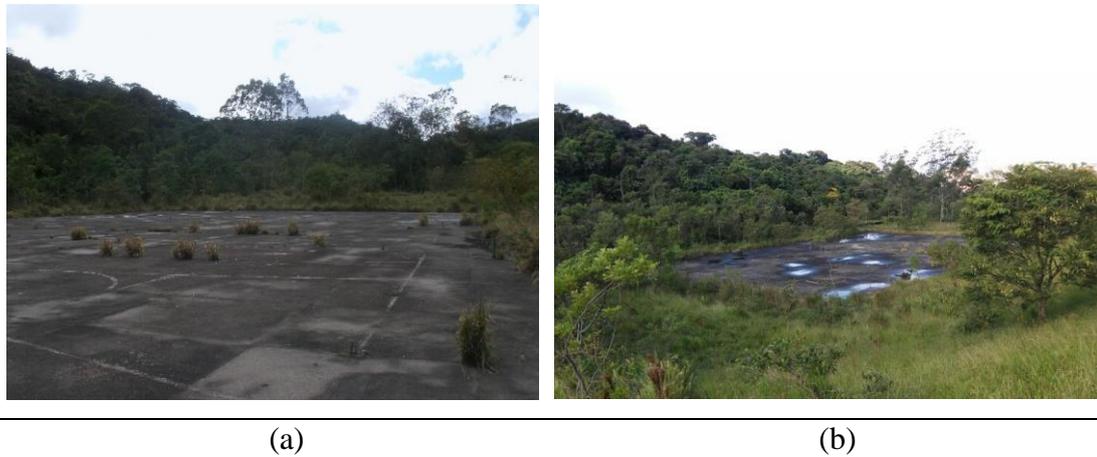
Atualmente, a área encontra-se abandonada e cercada por muros altos impedindo o acesso da população. A Figura 15 apresenta a atual situação das quadras poliesportivas do local. Uma ação civil foi movida pelo Ministério Público, em razão das mortes por afogamento que ocorreram no lago em 2014. A decisão permite que a prefeitura mantenha o Parque Ecológico Guaraciaba fechado ao público e vistoriado por guardas municipais.

**Figura 15- Área das quadras poliesportivas do parque Guaraciaba em situação de abandono**

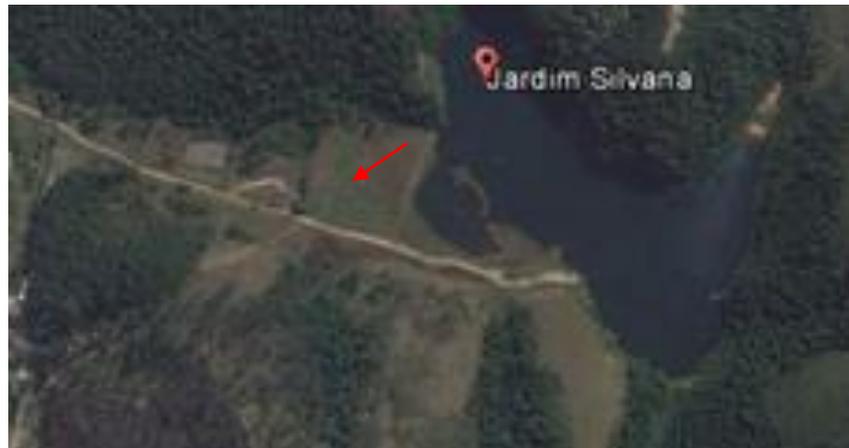
**Figura 16 – Direção do transecto móvel**

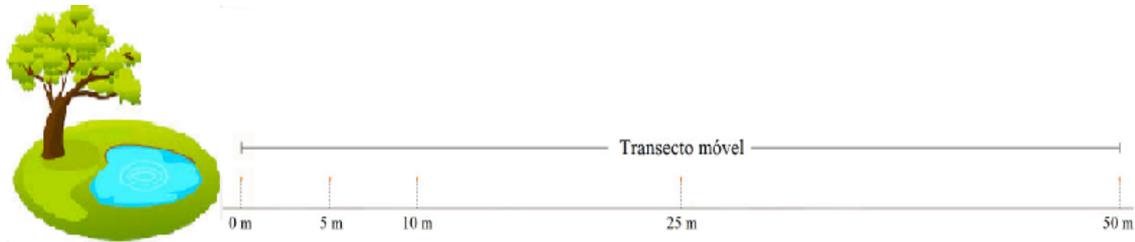
**Figura 17 - Ilustração da metodologia aplicada e as distâncias onde foram coletados os dados do transecto móvel**

Através do transecto foi possível coletar as variáveis climáticas (temperatura e umidade relativa do ar) nas seguintes distâncias: 0 m, 5 m, 10 m, 25 m e 50 m, conforme apresenta a Figura 17.

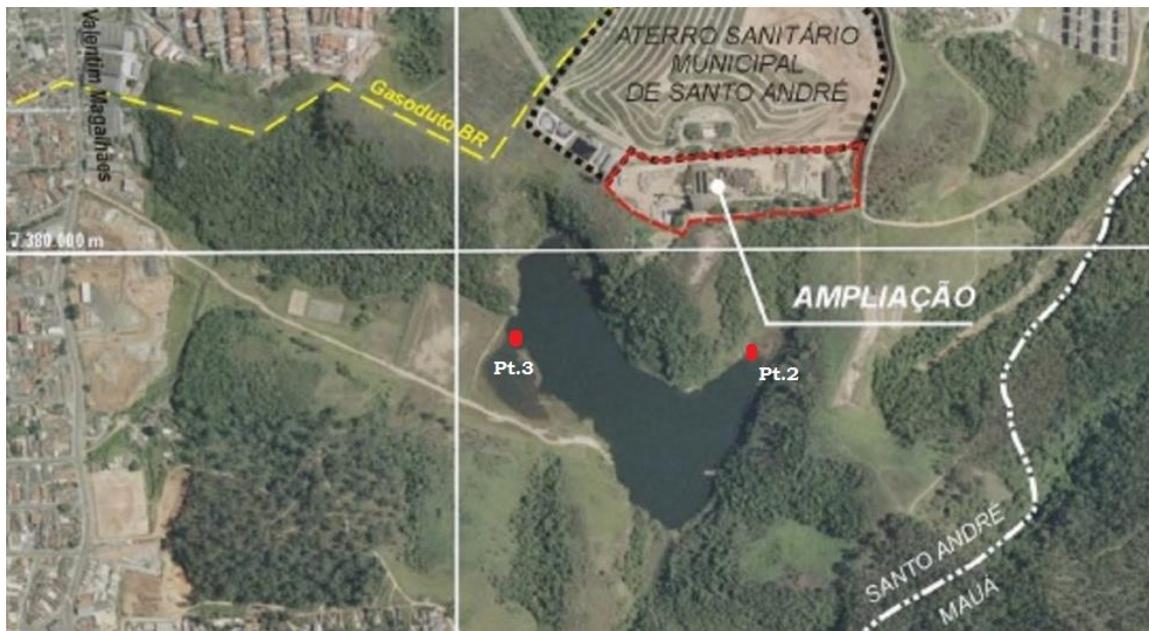
**Figura 18 - Localização dos pontos de amostragem realizada pelo SEMASA Pt.2 - área de nascentes contribuintes para o abastecimento do lago e o Pt.3 - ponto dentro do lago**

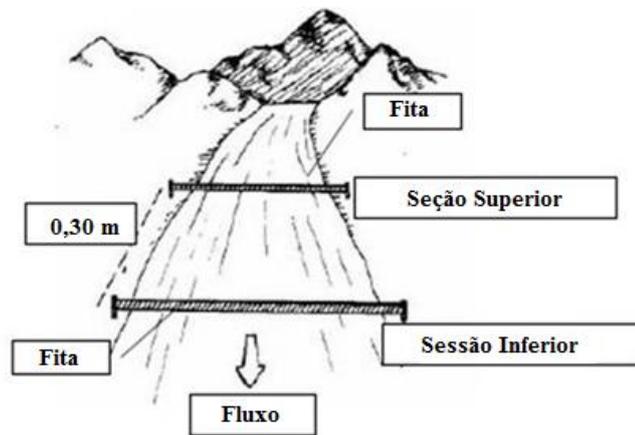
**Figura 19 - Marcação do trecho utilizado para o cálculo da vazão**

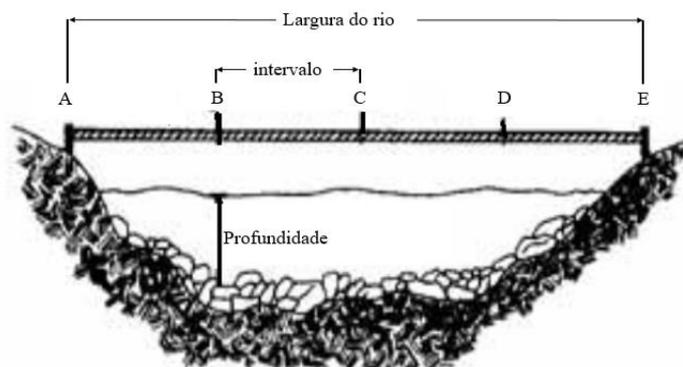
**Figura 20 - Medição da profundidade**

As características geométricas da seção transversal ao escoamento forma obtidas por meio da medição da profundidade da lâmina d'água em três pontos com o mesmo intervalo ao longo da fita a fim de obter-se o valor médio para toda a seção, conforme Figura 20.

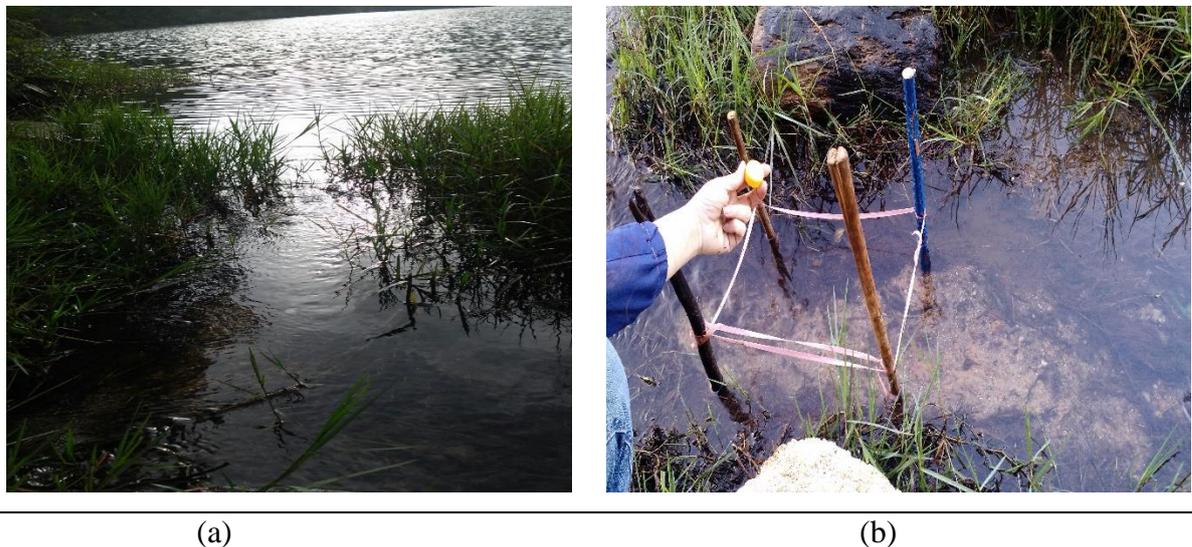
**Figura 21 – Estimativa da vazão: vertedouro do lago Guaraciaba (a) e esquema de aplicação do método do flutuador (b)**

O local escolhido para medição da vazão foi um trecho com baixa declividade e retilíneo, a jusante do vertedouro do lago (Figura 21a), onde foram fixadas quatro estacas de

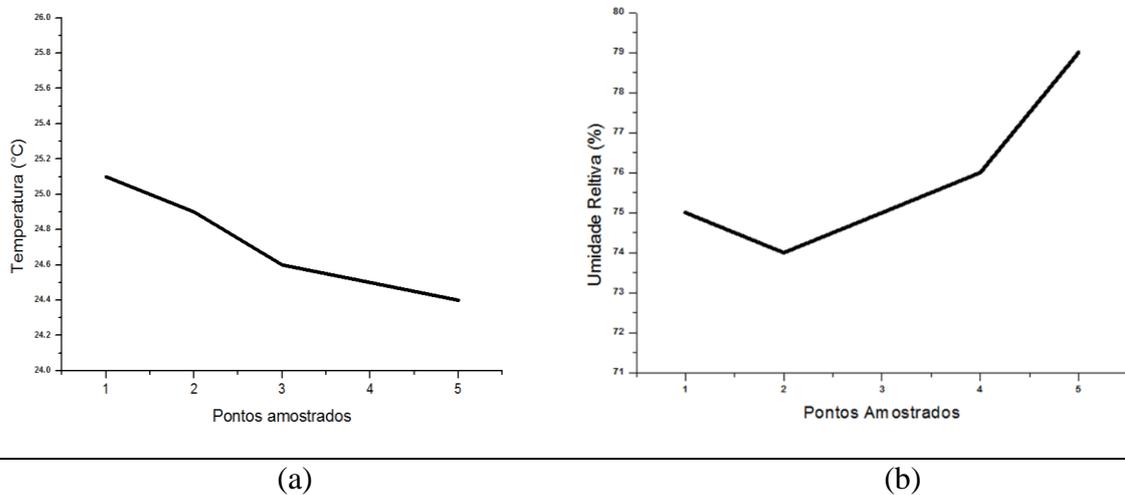
**Figura 22 - (a) Temperatura do ar e (b) umidade relativa do ar obtida durante a amostragem do mês de dezembro/2015**

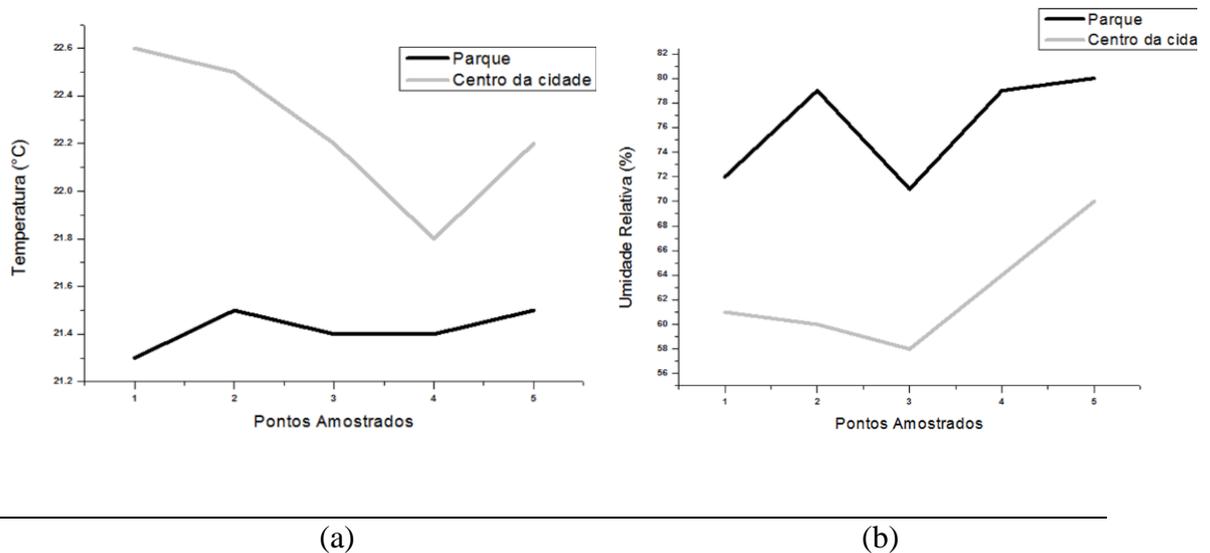
**Figura 23 - (a) Temperatura do ar e (b) umidade relativa obtida durante a amostragem do mês de março de 2016**

Os valores de temperatura e umidade relativa do ar obtidos na coleta de dados realizada em 4 de março de 2016 (período chuvoso), tanto no interior do parque quanto na região central do município de Santo André, são apresentados nas Figuras 23a e b respectivamente.

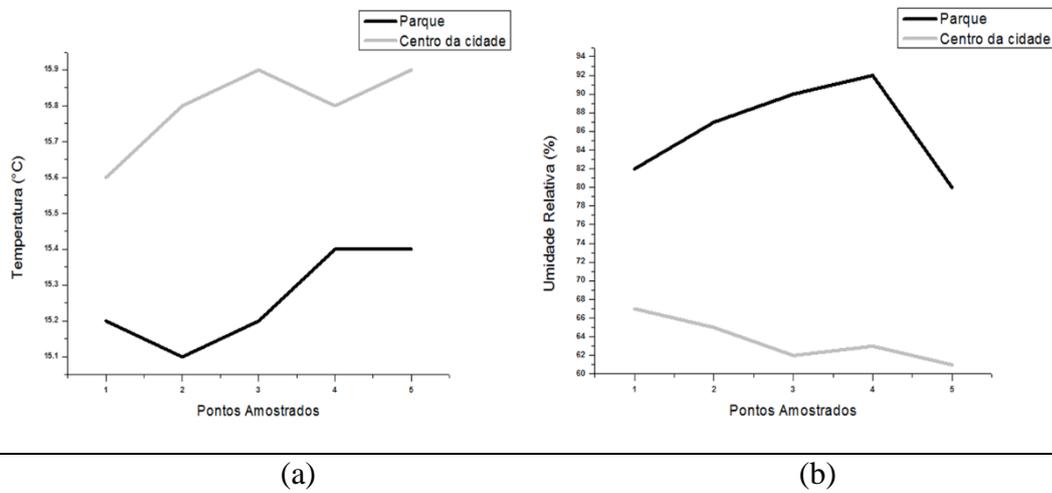
**Figura 24 - (a) Temperatura do ar e (b) umidade relativa obtida durante a amostragem do mês de junho de 2016**

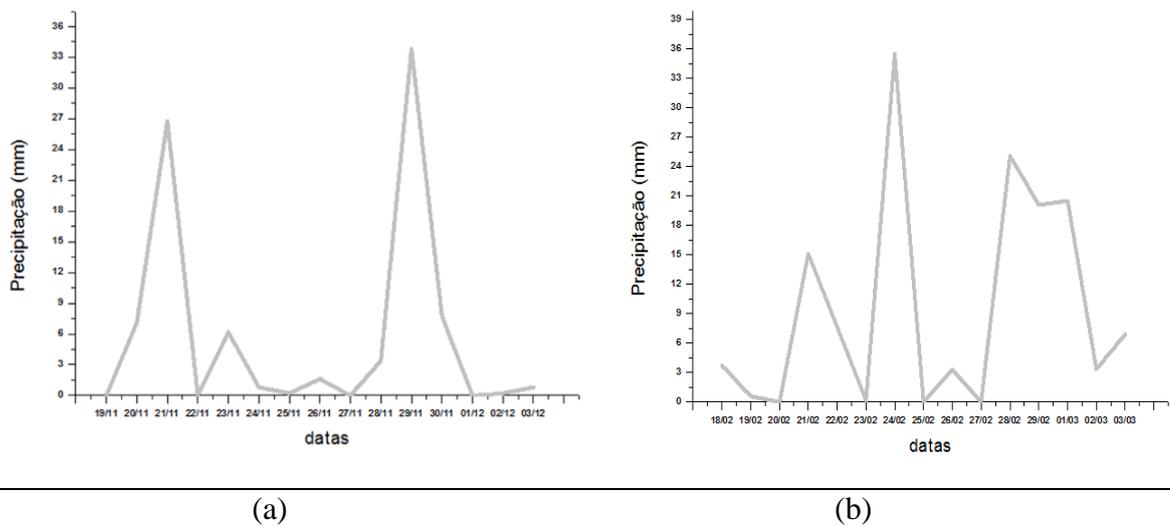
**Figura 25 - (a) Precipitação obtida durante 15 dias que antecederam a amostragem do mês de dezembro/2015 e (b) precipitação obtida durante os 15 dias que antecederam a amostragem do mês de março/2016**

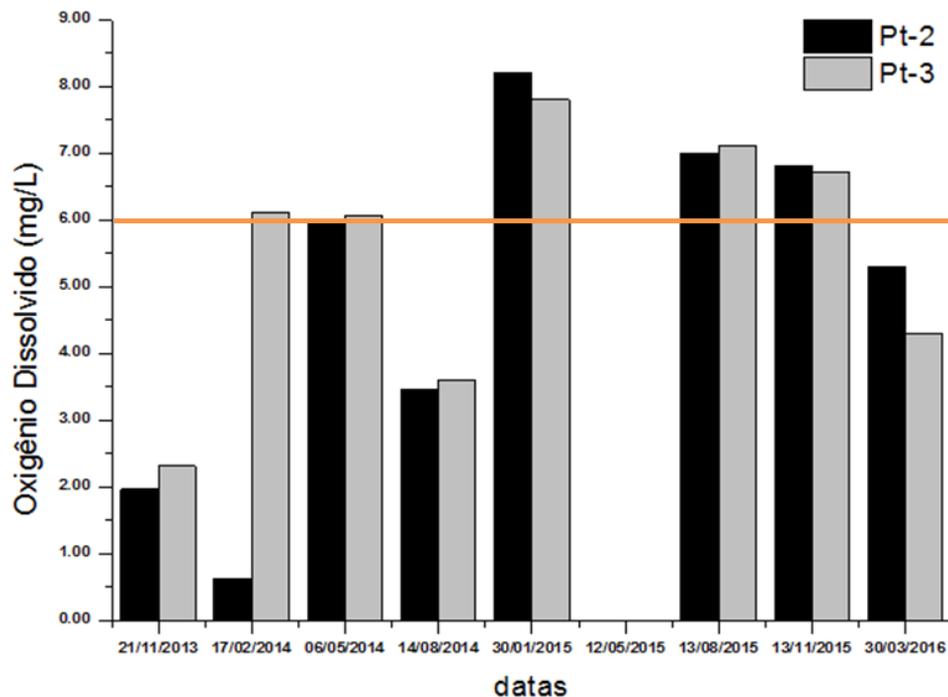
**Figura 26 - Concentração de Oxigênio Dissolvido obtido durante as campanhas de amostragem. A linha laranja representa o limite estabelecido pela resolução CONAMA 357/2005**

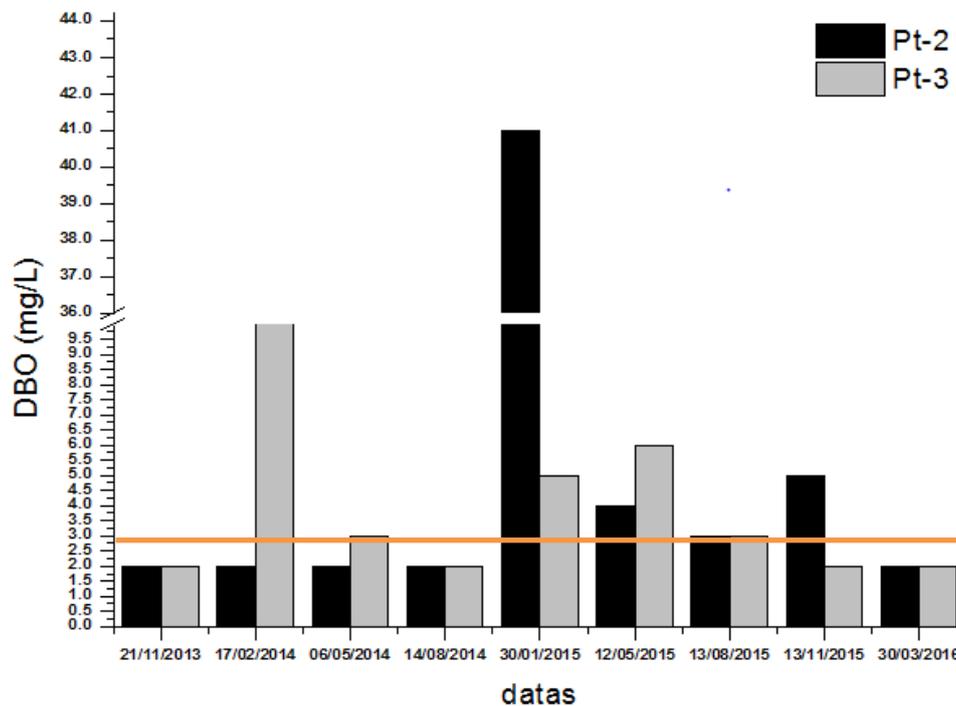
**Figura 27 - Demanda bioquímica de oxigênio obtida durante as campanhas de amostragem. A linha laranja representa o limite estabelecido pela resolução CONAMA 357/2005**

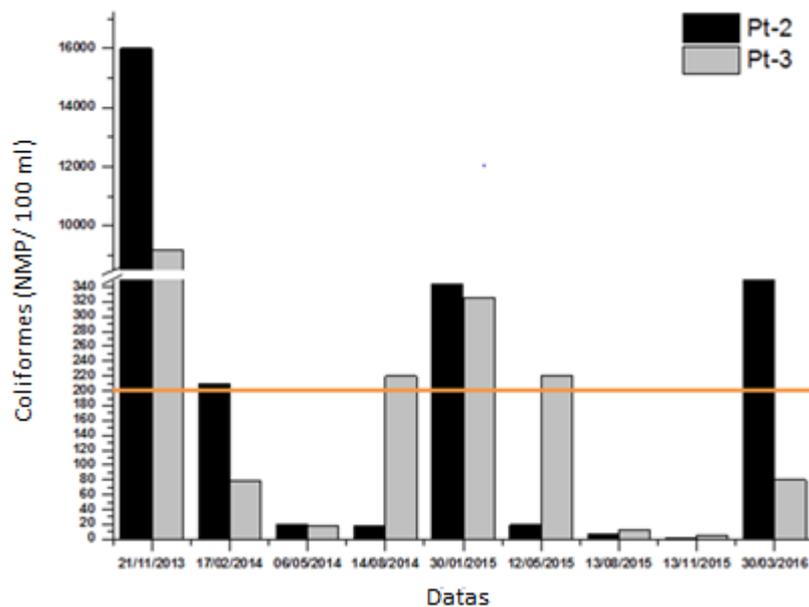
**Figura 28 - Densidade de coliformes termotolerantes obtido durante as campanhas de amostragem. A linha laranja representa o limite estabelecido pela resolução CONAMA 357/2005**

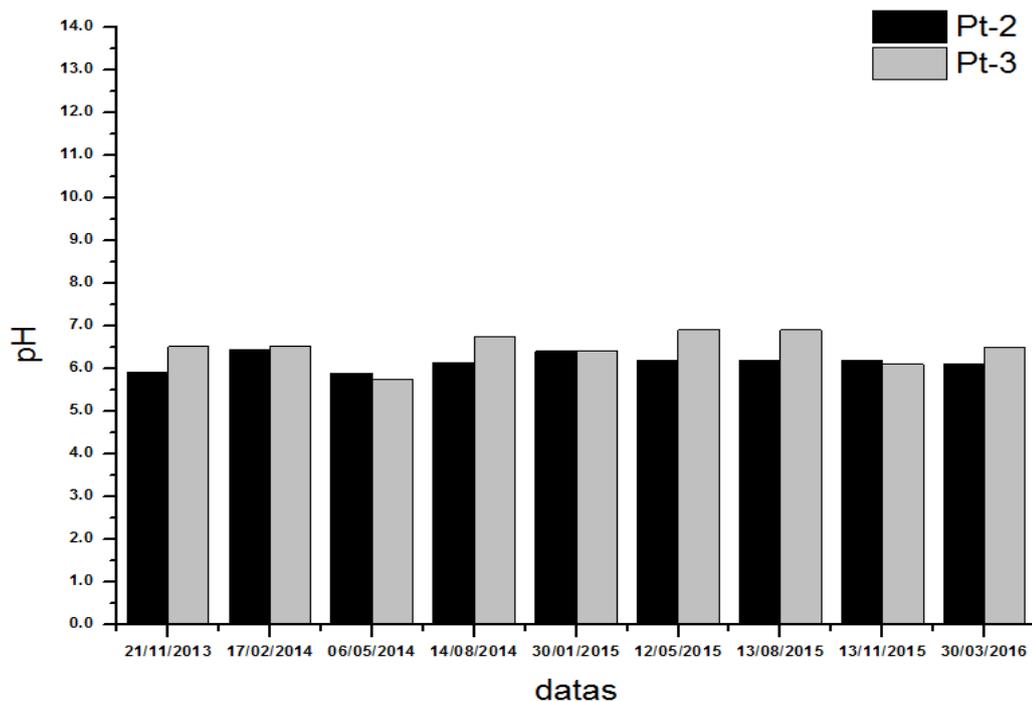
**Figura 29 - pH obtido durante as campanhas de amostragem.**

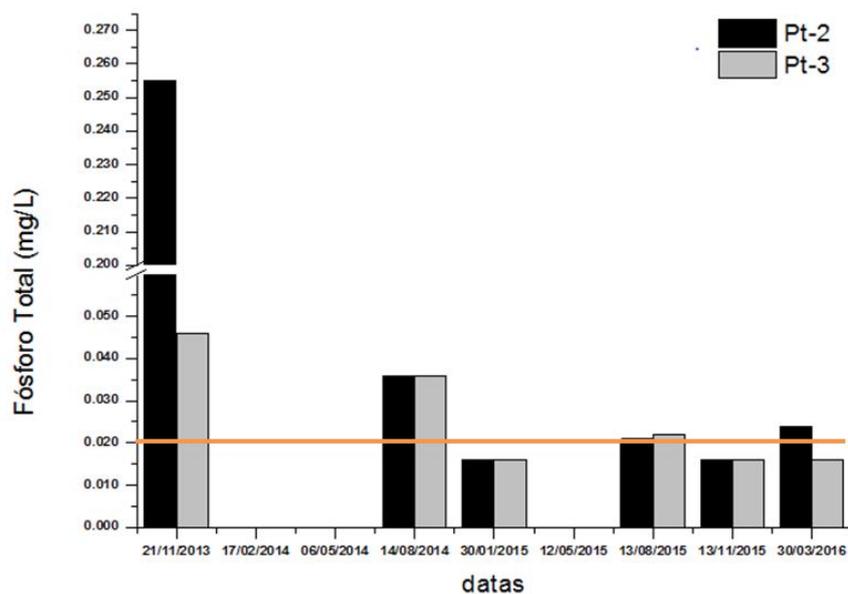
**Figura 30 - Concentração de fósforo total obtido durante as campanhas de amostragem. A linha laranja representa o limite estabelecido pela resolução CONAMA 357/2005**

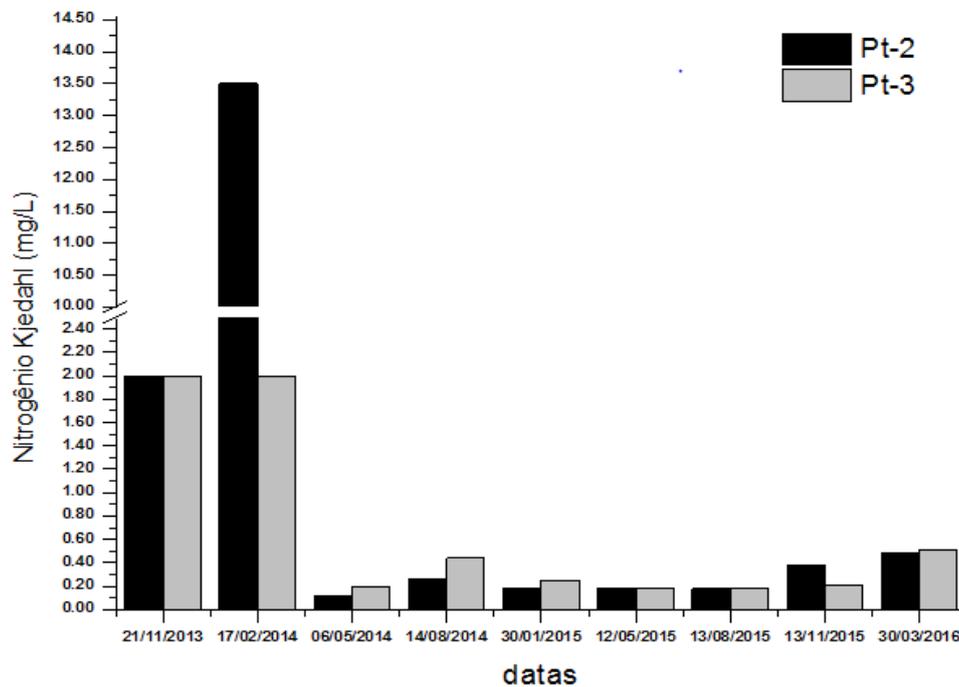
**Figura 31 - Concentração de nitrogênio amoniacal obtido durante as campanhas de amostragem.**

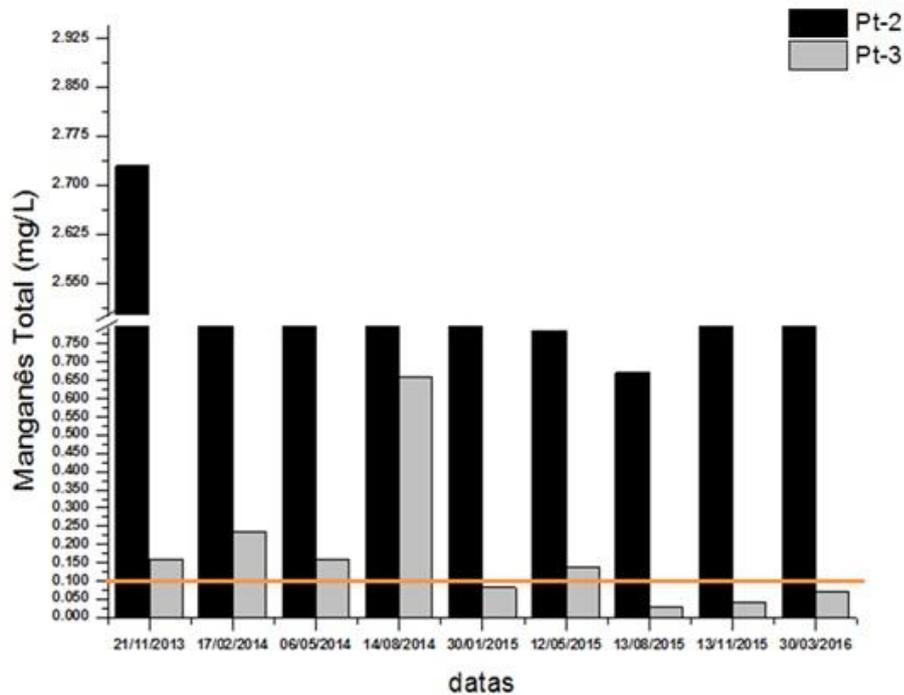
**Figura 32 - Concentração e manganês obtido durante as campanhas de amostragem. A linha laranja representa o limite estabelecido pela resolução CONAMA 357/2005**

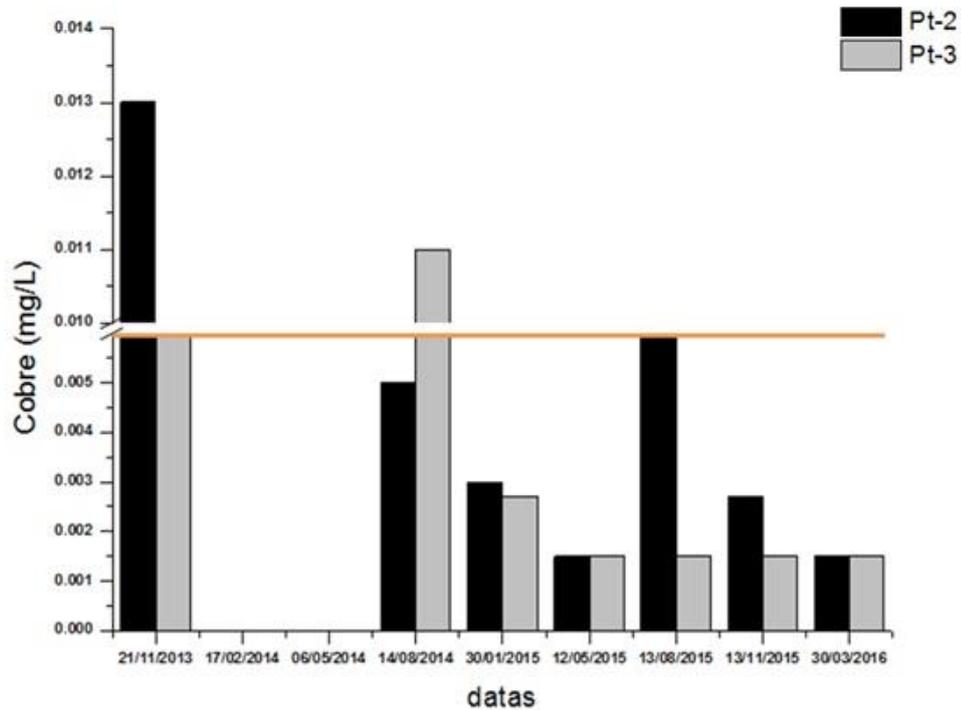
**Figura 33 - Concentração de cobre obtido durante as campanhas de amostragem. A linha laranja representa o limite estabelecido pela resolução CONAMA 357/2005**

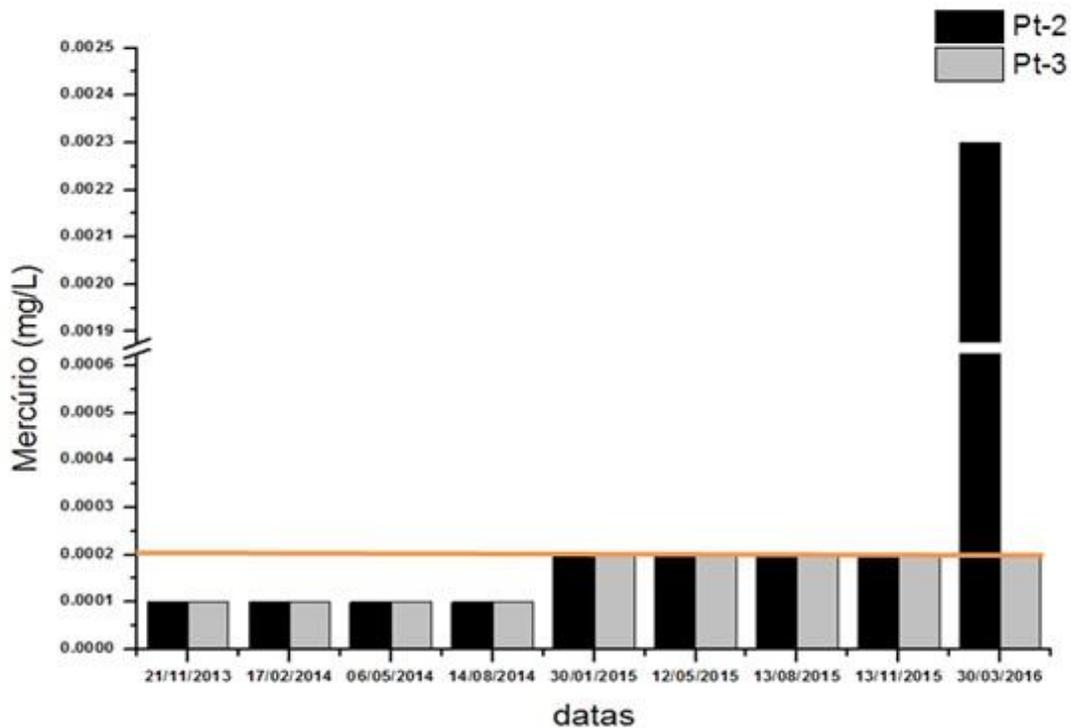
**Figura 34 - Concentração de mercúrio total obtido durante as campanhas de amostragem. A linha laranja representa o limite estabelecido pela resolução CONAMA 357/2005**

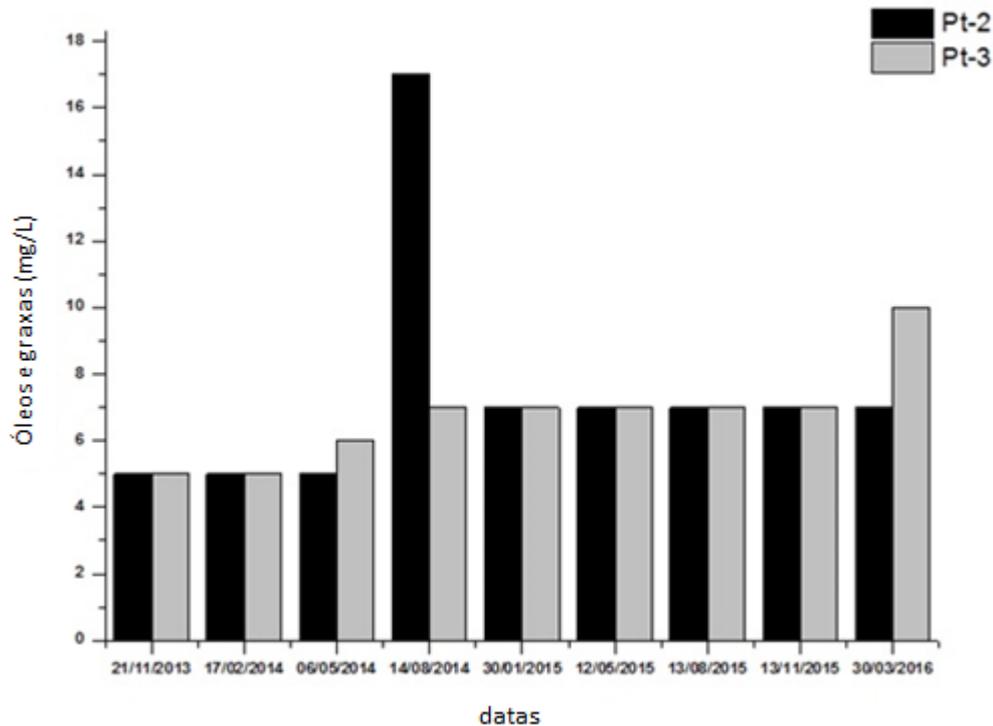
**Figura 35 - Concentração de óleos e graxas obtidos durante as campanhas de amostragem.**

Em relação a presença de óleos e graxas a pequena solubilidade destes compostos constitui um fator negativo no que se refere a sua degradação em unidades de tratamento de despejos por processos biológicos e causam problemas no tratamento d'água quando presentes em mananciais utilizados para abastecimento público. A presença de material graxo nos corpos hídricos, além de acarretar problemas de origem estética, diminui a área de contato entre a superfície da água e o ar atmosférico, impedindo, dessa maneira, a transferência do oxigênio da atmosfera para a água. De acordo com a Cetesb (2009), na legislação brasileira a recomendação é de que os óleos e as graxas estejam virtualmente ausentes para os corpos d'água de classes 1, 2 e 3. Nas águas do lago este material foi encontrado em todas as amostras analisadas.

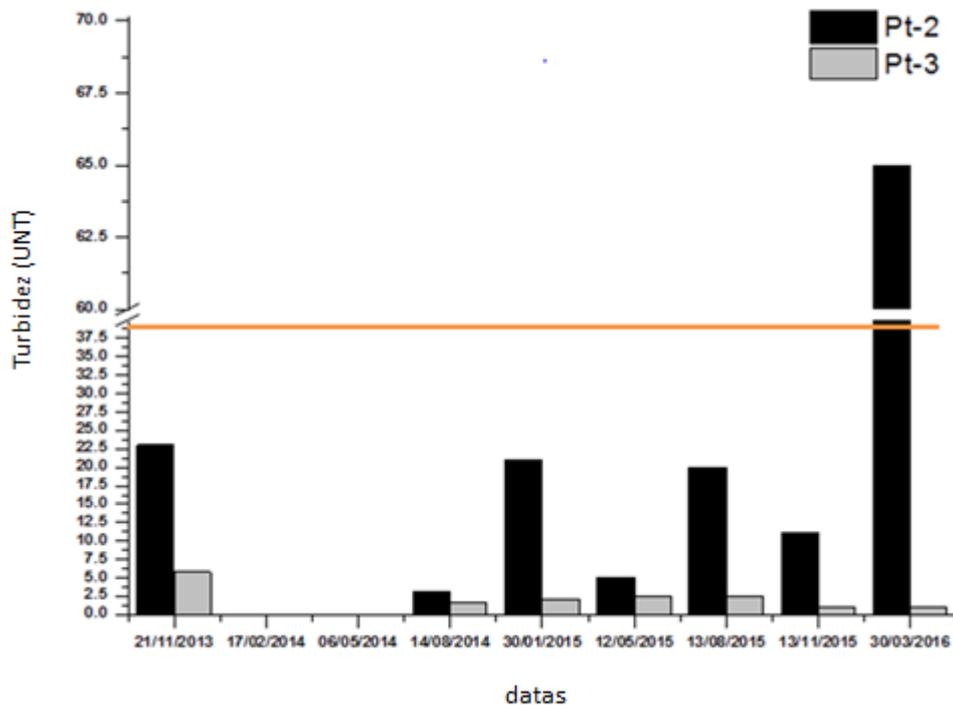
**Figura 36 - Turbidez obtida durante as campanhas de amostragem. A linha laranja representa o limite estabelecido pela resolução CONAMA 357/2005**

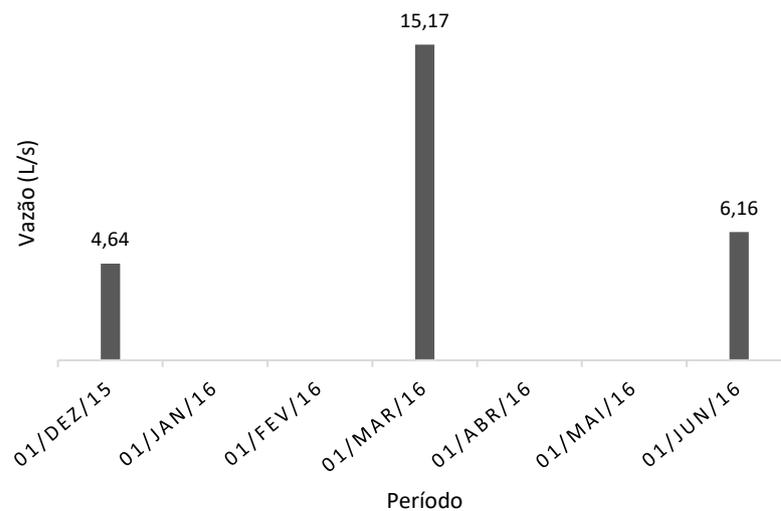
**Figura 37 - Vazão da saída do vertedouro do lago Guaraciaba**

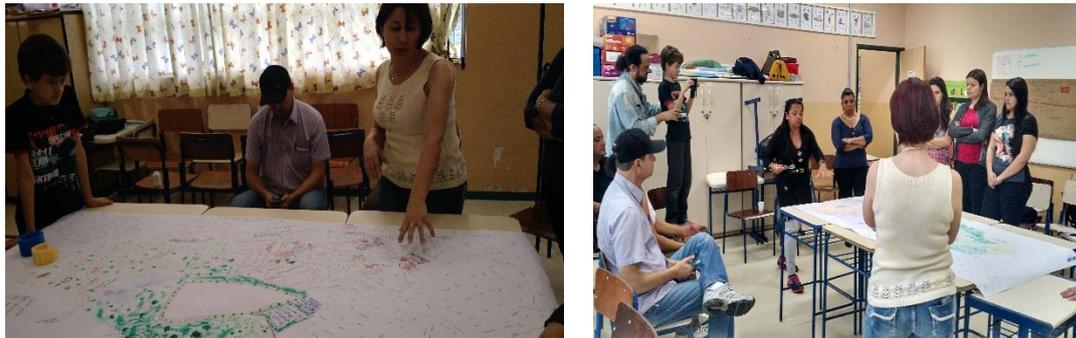
**Figura 39 - Processo de conclusão do biomapa.**

Os processos de construção do biomapa podem ser observados na Figura 38a, b e c e as conclusões nas Figuras 39a e b.

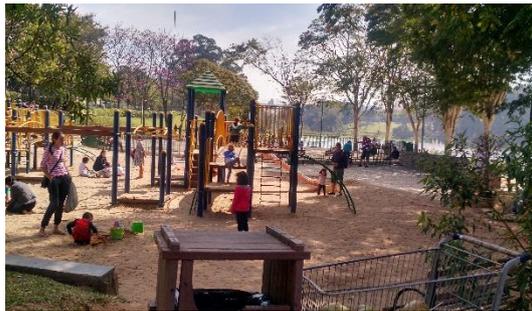
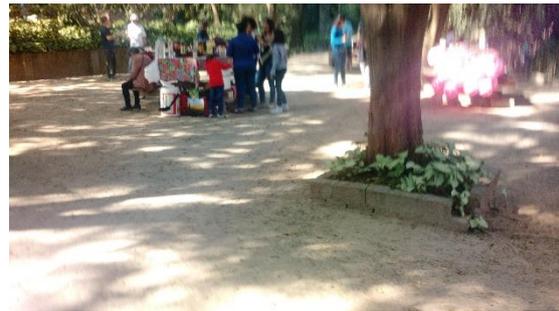
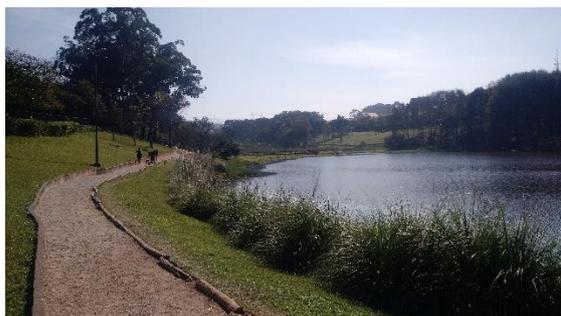
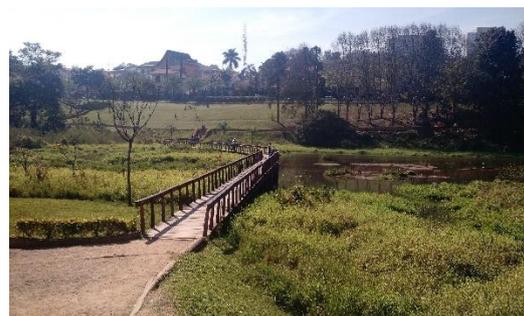
O parque possui área de 109.100 m<sup>2</sup> e conta com infraestrutura de *playground* (Figura 40a), churrasqueiras e quiosques (Figura 40b), sanitários, aparelhos de ginástica, pista de caminhada (Figura 40c), trilhas e uma ponte (Figura 40d) sobre o lago que dá acesso as quadras poliesportivas, sanitários e área administrativa. De acordo com a administradora do parque, este recebe cerca de 10.000 pessoas por final de semana e funciona como atrativo para moradores da região de diversas faixas etárias, em razão de proporcionar atividades diversas.

**Figura 40 - Áreas de lazer do parque Cidade Toronto**
