**ALTERNATIVAS PARA REQUALIFICAÇÃO DE ÁREAS DE  
MINERAÇÃO E LAGOS DE CAVA DE MINERAÇÃO DE AREIA  
Estudo de Caso - Lago Guaraciaba (Santo André, SP)**

Dissertação

Dissertação apresentada ao Programa de Pós-Graduação em Ciência e Tecnologia Ambiental da Universidade Federal do ABC, como requisito para obtenção do título de Mestre em Ciência e Tecnologia Ambiental. Linha de pesquisa: Sistemas Ambientais.

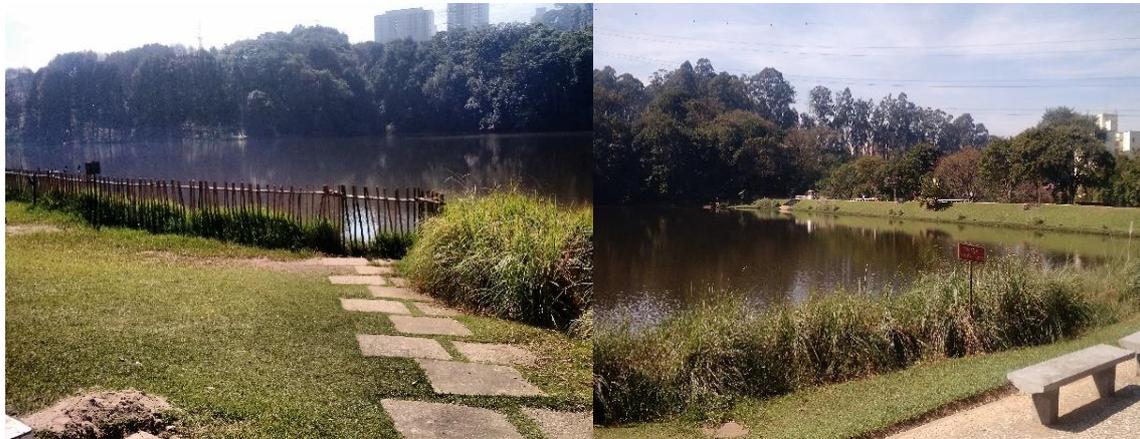
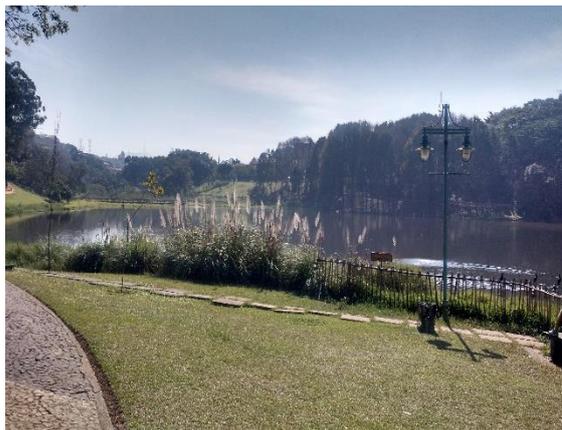
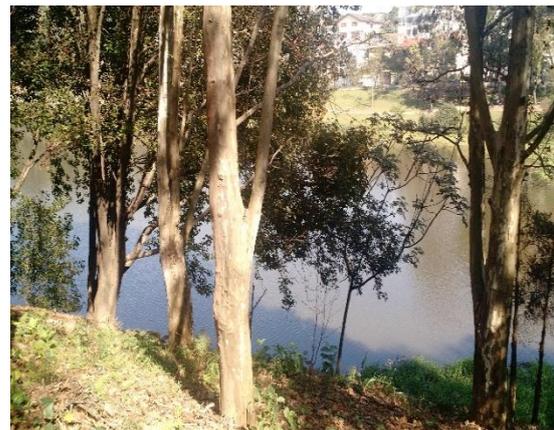
**Figura 41 - Cercamento do lago do parque Cidade Toronto (a) cercamento de bambu com 1 metro de altura, (b) e (c), cercamento com capim arbustivo e (d) diferença de topografia**

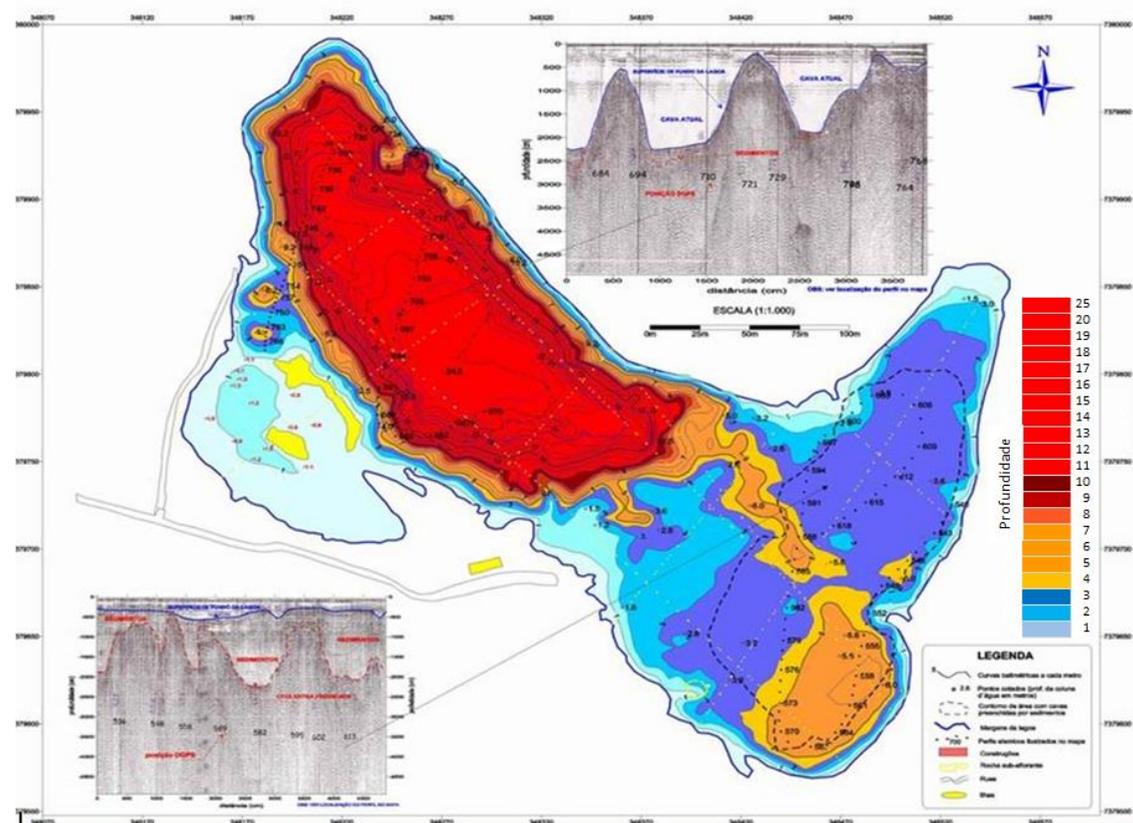
## Levantamento batimétrico do lago Guaraciaba

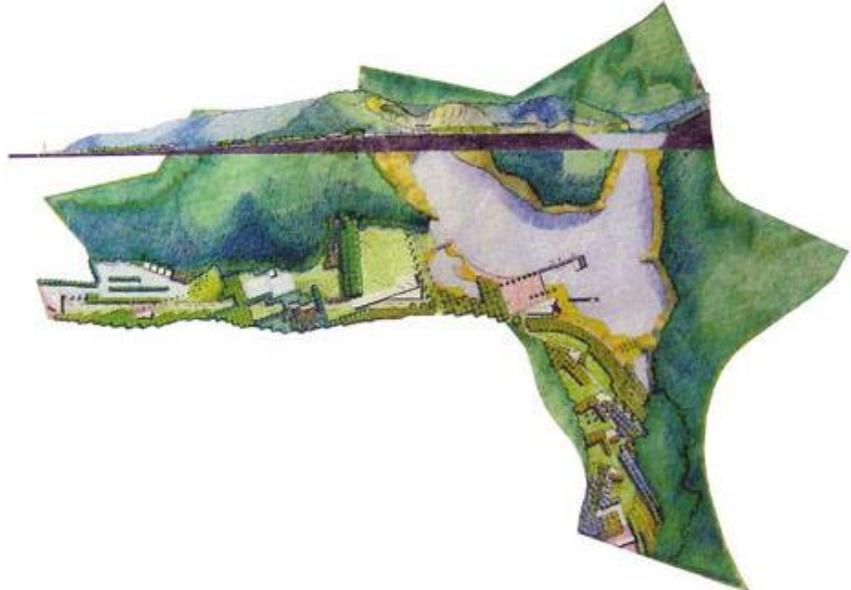
O parque proposto ocupa um antigo porto de areia desativado, de cuja exploração aflorou um imenso lago com água de alta qualidade, potável e clara, e profundidades de até 80 metros. O parque se localiza numa área de aproximadamente 50 ha, em região urbanizada ao sul do Município de Santo André, na divisa com Mauá e no limite com a Serra do Mar. O partido se baseia numa dualidade de sentidos: ao mesmo tempo recupera e preserva uma unidade ambiental específica, rica em recursos hídricos e florísticos e oferece espaços e equipamentos para a intensa utilização pública.

Um eixo principal interliga a praça de acesso à praça do lago, configurando um passeio público retilíneo e de inclinação constante, acentuando a percepção das

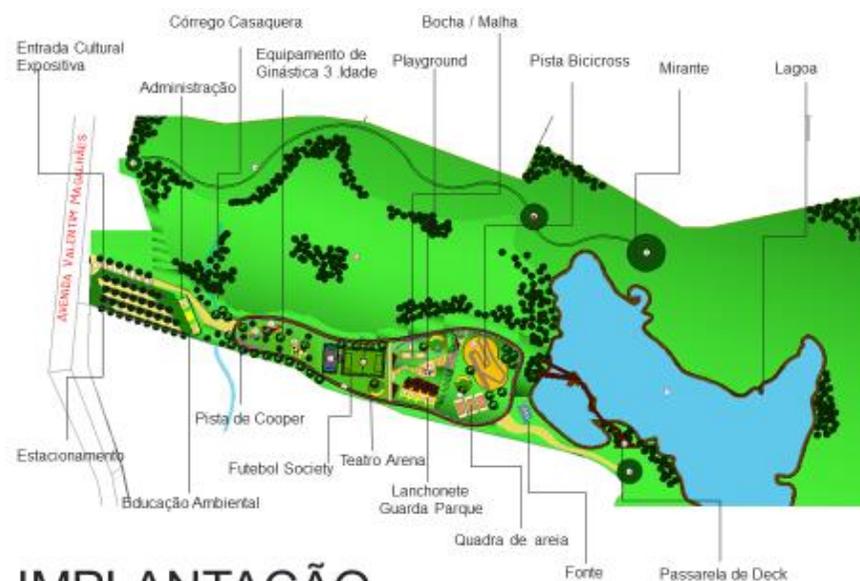
## IMPLANTAÇÃO

| | 11. QUADRAS DE AREIA; | | 22. FONTE; |
| | | | 23. TEATRO ARENA. |
